# Diagnostikaaruanne

## 2022 NISSAN JUKE N-Connecta

### Tuvastatud puuduste kokkuvõte

Longo poolt läbi viidud põhjaliku diagnostika käigus, 10 puudust olid tuvastatud sõidukis.

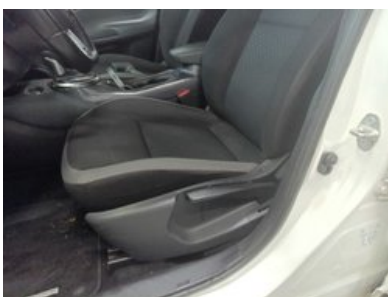
- ✔ **2. Istmed:** Kõik Istmed - Seisukord

- ✓ 1. Vaheta Ukse Kummitihend
- ✓ 2. Vaheta Istme Külglplastik

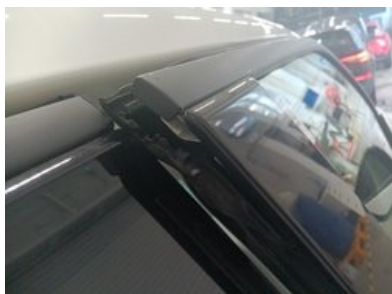
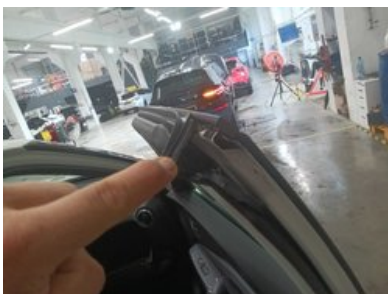
- ✔ **3. Uksed:** Uste Kummitihendid

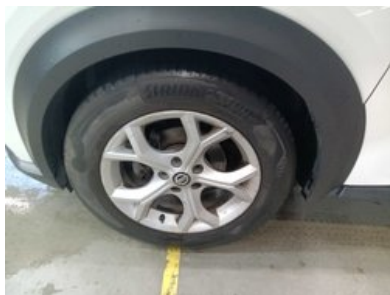
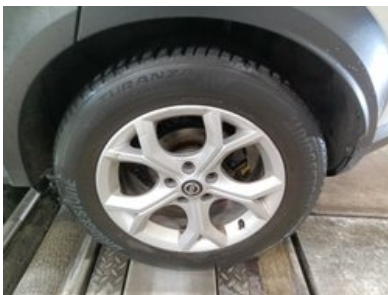
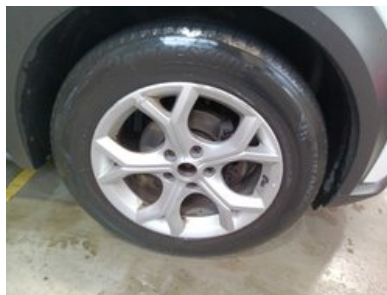
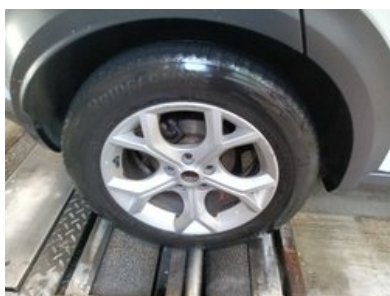
### ✓ 1. Külg: Veljed - Seisukord

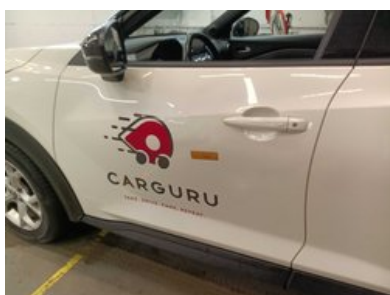
### ✓ 2. Külg: Vasak ja Parem Külg - Nähtavad Kahjustused ja Kriimustused

- ✓ 1. Kere pesemine
- ✓ 2. Salongi süvapuhasus ainult hüpoallergeensete puhastusvahendidega
- ✓ 3. Kere poleerimine pärast puhastamist

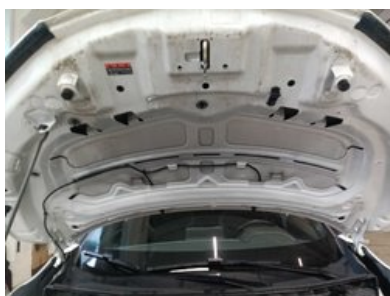
### ✓ 3. Esiosa: Kapoti Heliisolatsioon - Seisukord
