# Diagnostikaaruanne

## 2017 OPEL ASTRA

Läbisõit lõpetamise kuupäeval: 210 417 km

Longo poolt läbi viidud põhjaliku diagnostika käigus, 20 puudust olid tuvastatud sõidukis.

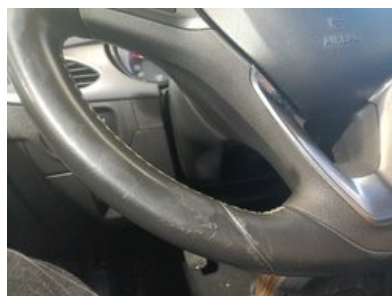
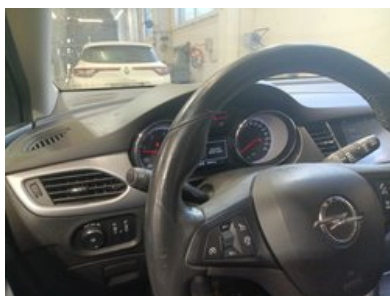
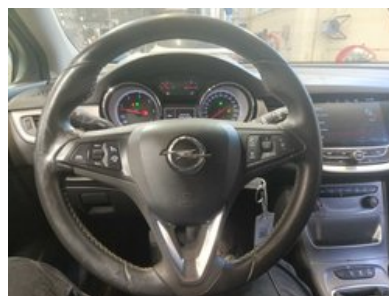
✔ 1. Esiosa: Rool - Seisukord

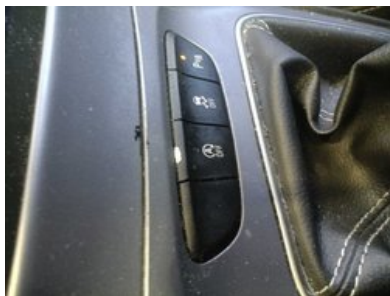
✓ **2. Salong:** Katted ja liistud - Seisukord

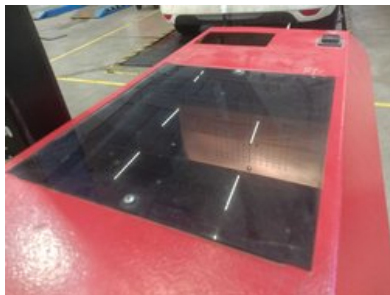
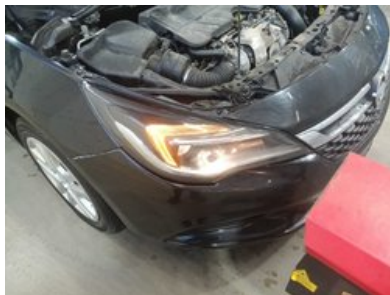
✓ **1. Tuled:** Lambipirnid

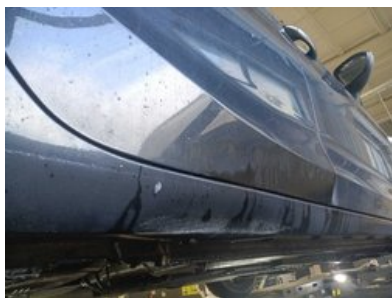
- ✓ **9. Külg:** Vasak ja Parem Külg - Nähtavad Kahjustused ja Kriimustused

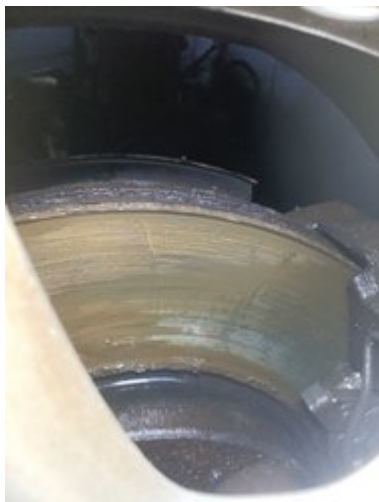
✓ **3. PIDURID:** Esimesed Pidurikettad Mõlemad

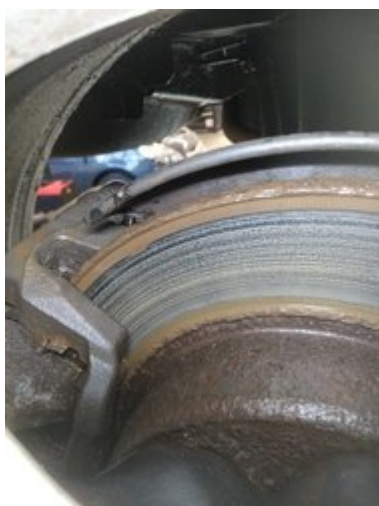
✓ **4. PIDURID:** Tagumine Piduri Ketas (Mõlemad)
