# Diagnostikaaruanne

## 2018 FORD KUGA Trend Ultimate

Longo poolt läbi viidud põhjaliku diagnostika käigus, 7 puudust olid tuvastatud sõidukis.

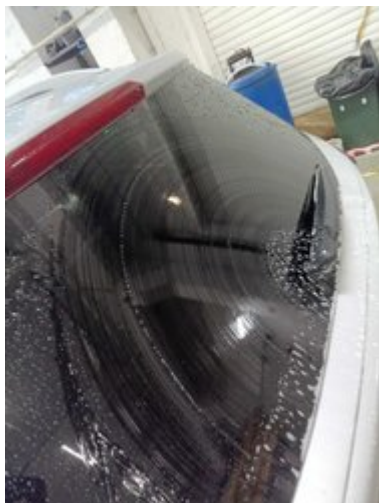
- ✓ **1. Esiosa:** Klaasipuhasti Kumm ja Käepide (Ees ja Taga) - Seisukord

- ✓ 1. Mootoriõli ja Filtri Vahetus
- ✓ 2. Vaheta Tagaklaasi Kuhjar (Mehaaniline)

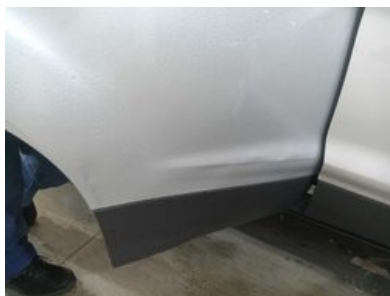
- ✓ **1. Külg:** Vasak ja Parem Külg - Nähtavad Kahjustused ja Kriimustused

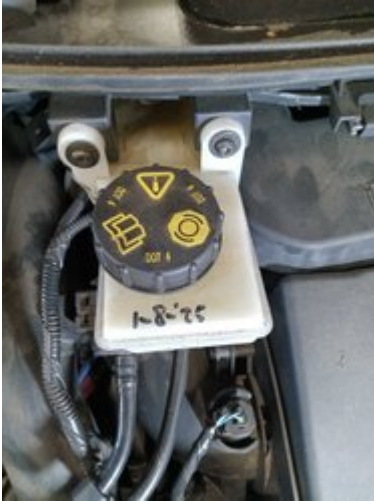
### ✓ 1. PIDURID: Pidurivedelik

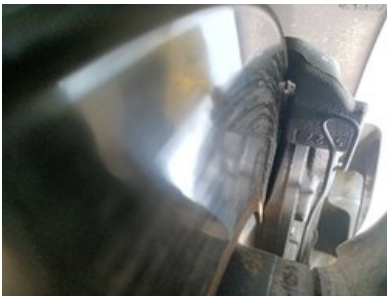
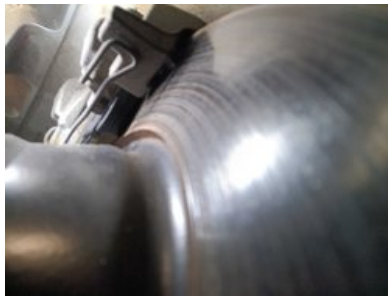
### ✓ 2. PIDURID: Pidurite Seisukord

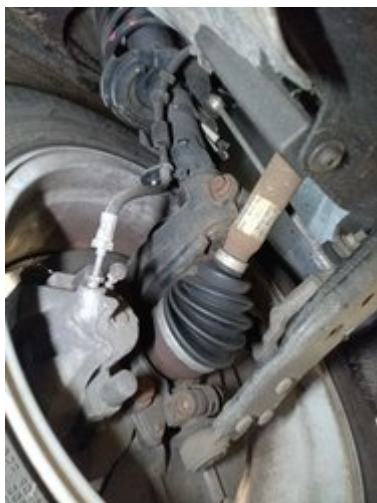
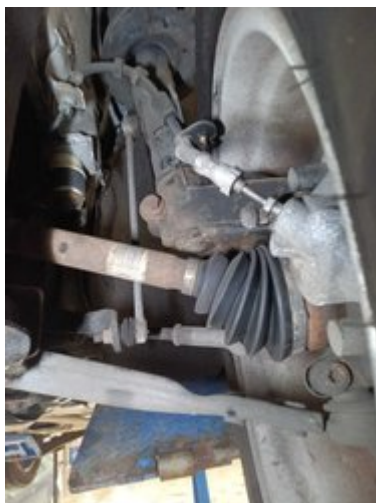
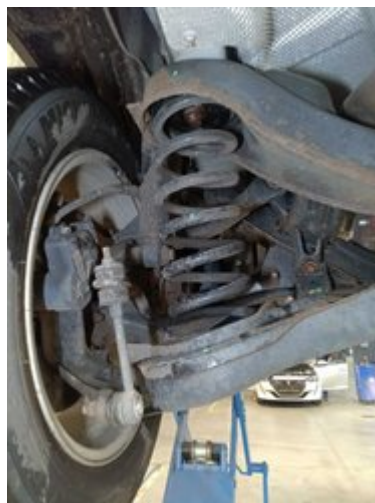
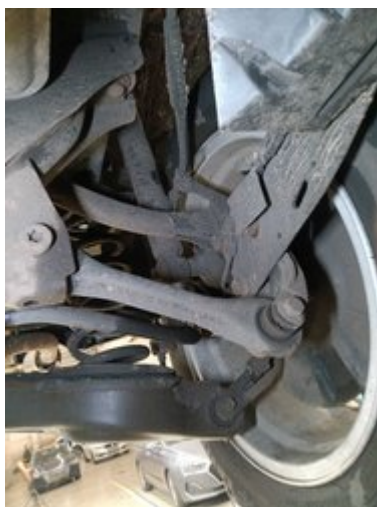
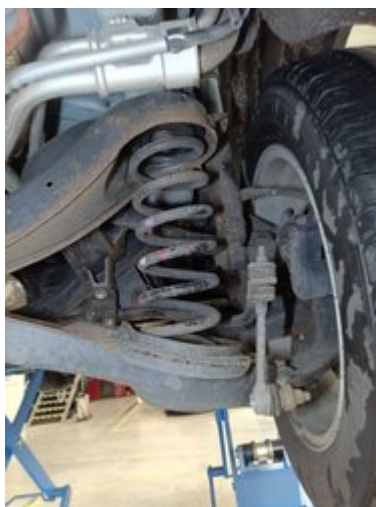
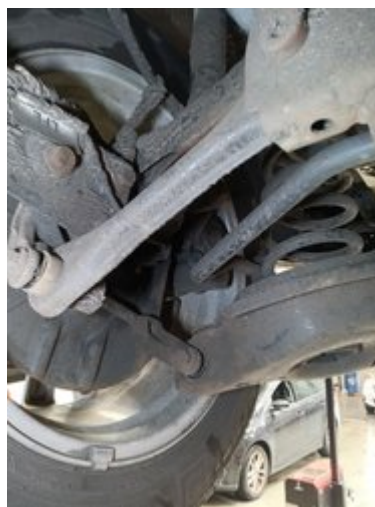
✓ **3. VEDRUSTUS:** Veermiku seisukord

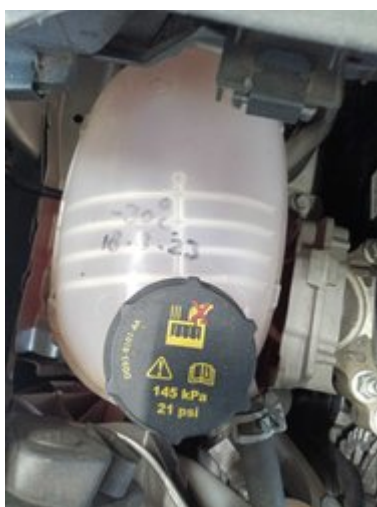
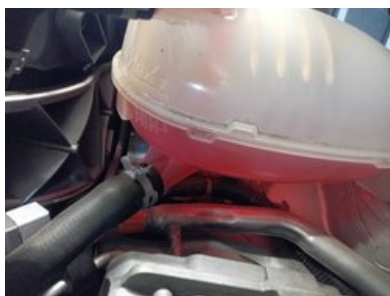
✓ **5. JAHUTUSSÜSTEEM:** Jahutusvedelik
