# Diagnostikaaruanne

## 2014 MERCEDES BENZ C220

### Diagnostika üksikasjad

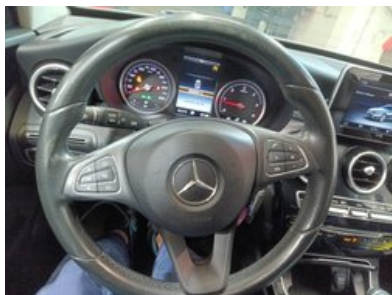
### ✓ 1. Esiosa: Rool - Seisukord

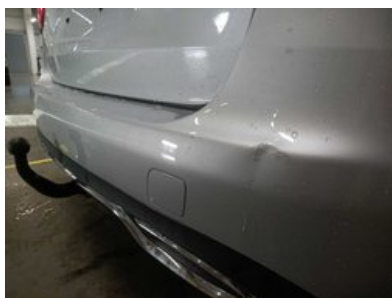
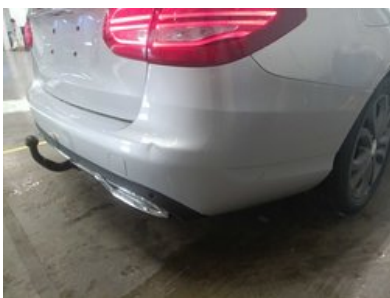
### ✓ 1. Tagaosa: Tagumine stange - Seisukord ja joondus

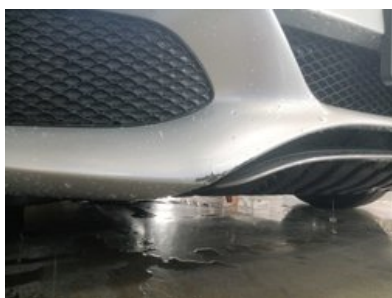
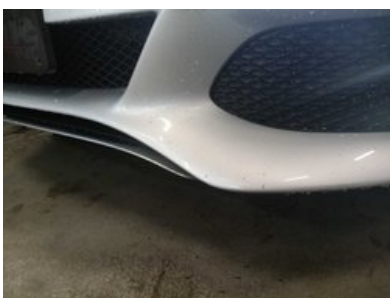
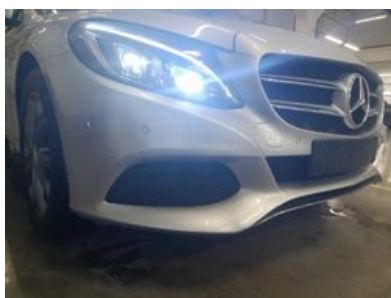
### ✓ 2. Esiosa: Esistange - Seisukord ja Joondus

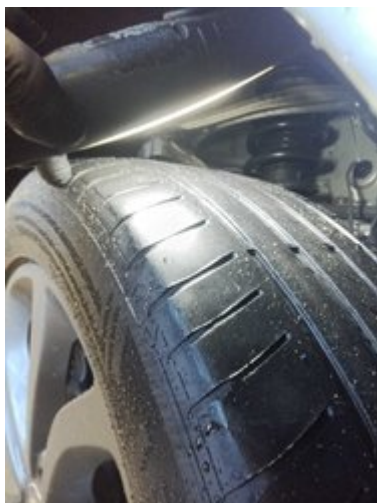
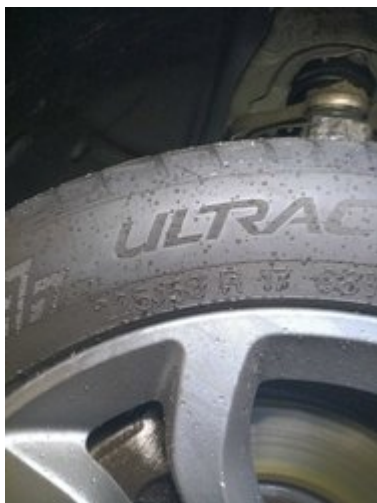
✓ **2. MUU:** Vahetada Rehve

- ✓ 1. Vahetada Rehve
- ✓ 2. Mootoriõli ja Filtri Vahetus

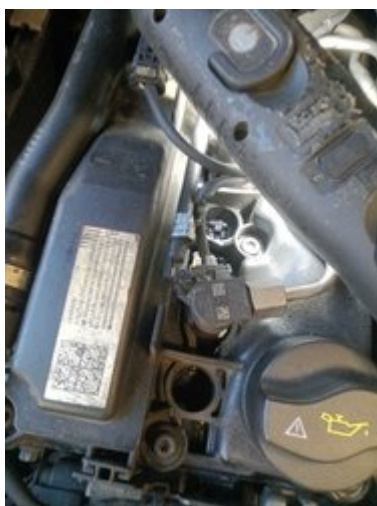
✓ **3. MOOTOR:** Kammelvälli Klapikate ja Tihend

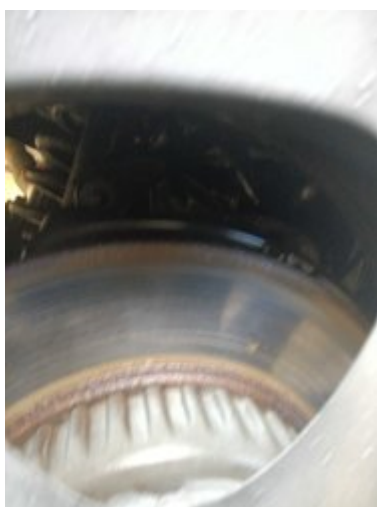
✓ **4. PIDURID:** Tagumine Piduri Ketas (Mõlemad)
