# Diagnostikaaruanne

## 2018 MAZDA CX-5 GT

### Diagnostika üksikasjad

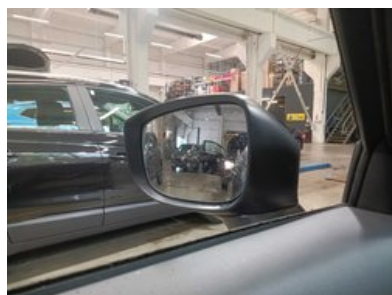
- ✔ **1. Uksed:** Välised Küljepeeglid - Elektrooniline Juhtimine, Kokkuklappimine ja Reguleerimine

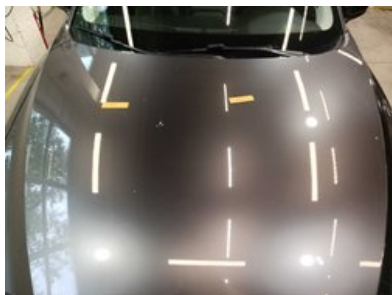
### ✓ 1. Esiosa: Kapott - Nähtavad Kahjustused

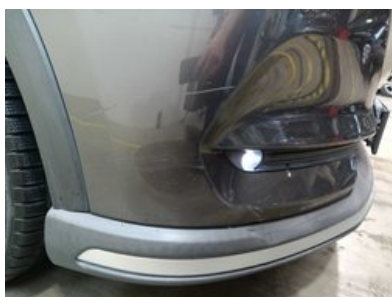
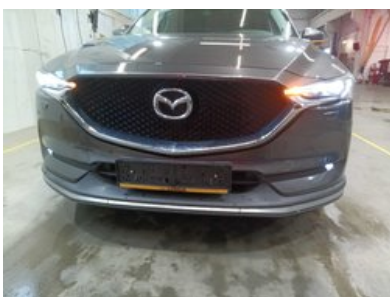
### ✓ 2. Esiosa: Esistange - Seisukord ja Joondus

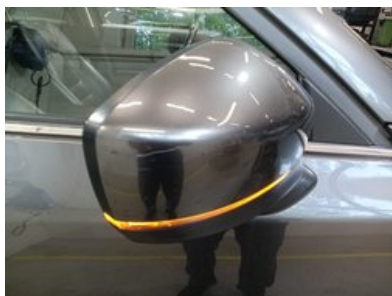
### ✓ 3. Külg: Välispeeglid - Peeglite Terviklikkus ja Kinnitamine Auto Külge

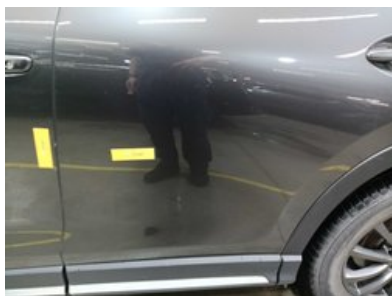
### ✓ 4. Külg: Vasak ja Parem Külg - Nähtavad Kahjustused ja Kriimustused

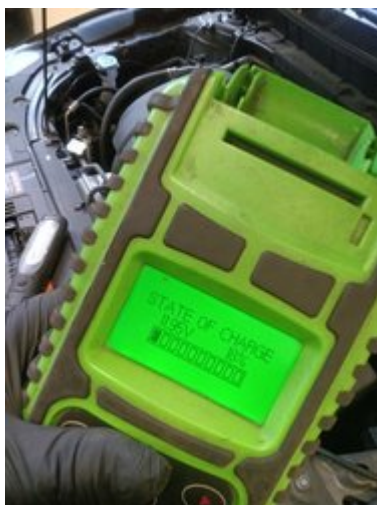
✓ **2. MUU:** Laadida Akut

- ✓ 1. Mootoriõli ja Filtri Vahetus
- ✓ 2. Laadida Akut
- ✓ 3. Tagumised Piduriklotsid

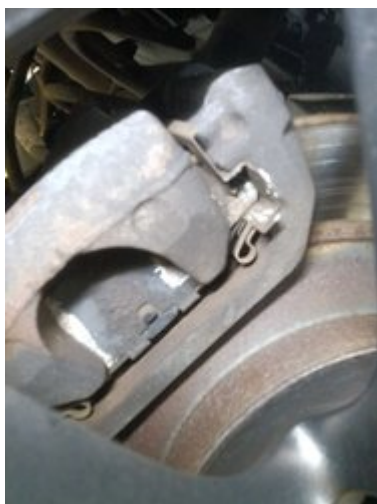
✓ **3. PIDURID:** Tagumised Piduriklotsid (Kõik)

- 1. Piduriklotside Komplekt (GDB2163)
- 2. Quartz Ineo Xtra EC6 0W20 208L 4.2L
- 3. Õlikarteri Tihend (85932456)
- 4. Õlifilter (ADM52106)

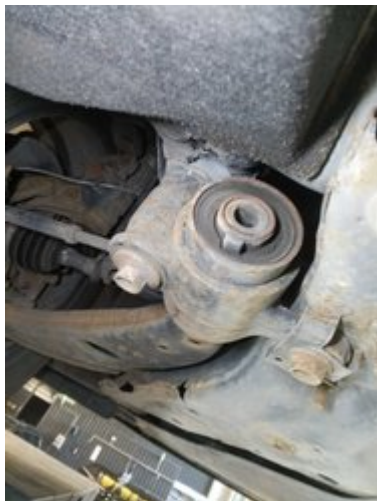
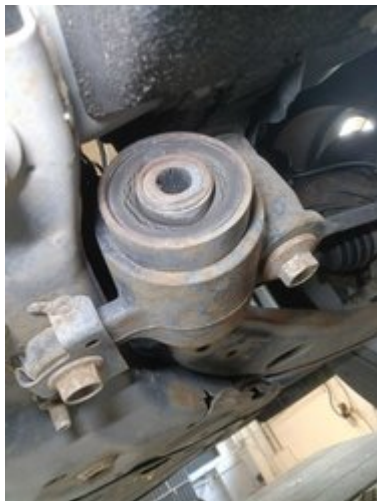
✓ **4. VEDRUSTUS:** Vedrustuse Alumine Õlg Mõlemad

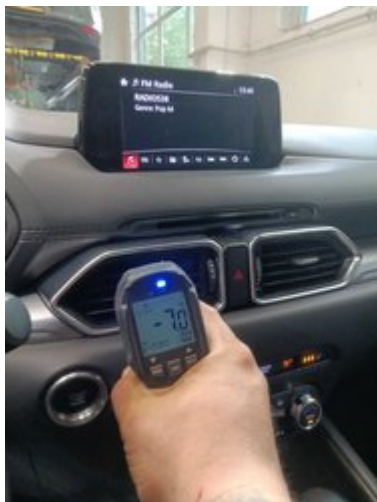
## ✓ 2. Kliimaseadme Mõõtmine
