### Auto andmed

# Diagnostikaaruanne

## 2021 TOYOTA COROLLA Business Plus

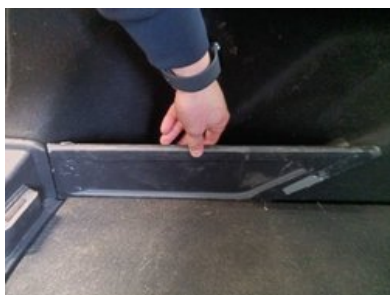
- ✔ 1. **Salong:** Katted ja liistud - Seisukord

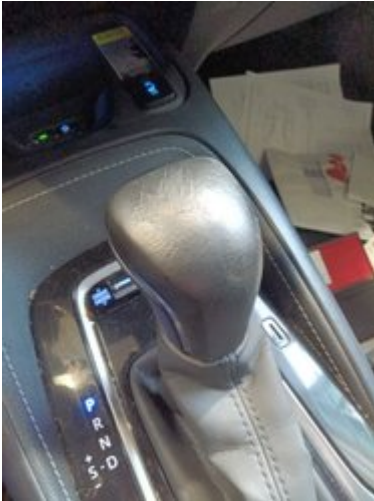
✓ **2. Salong:** Käigukang Katik ja Käigukang Nupp - Seisukord

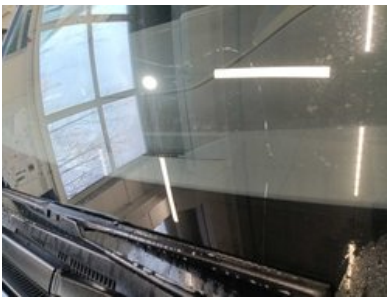
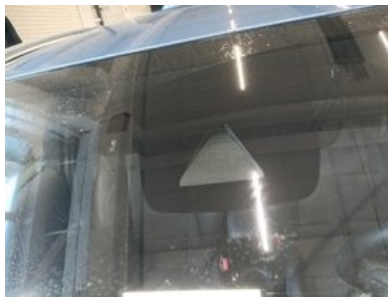
✓ **1. Esiosa:** Esiklaasi terviklikkus - puuduvad tehnöülevaatust välistavad kahjustused

- ✓ 1. Esiklaasi Vahetamine

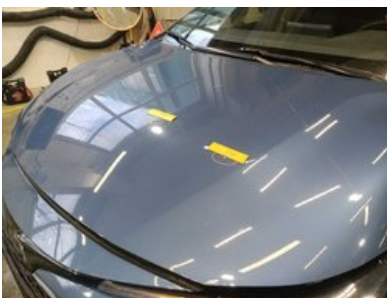
✓ **2. Esiosa:** Kapott - Nähtavad Kahjustused

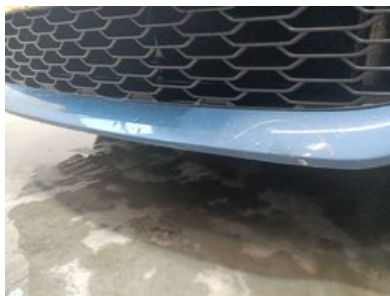
✓ **3. Esiosa:** Esistange - Seisukord ja Joondus

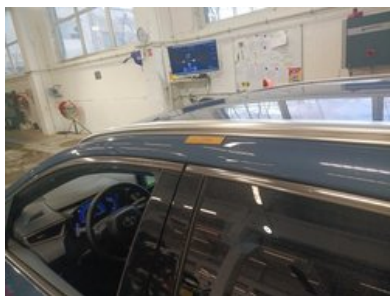
✓ **4. Külg:** Vasak ja Parem Külg - Nähtavad Kahjustused ja Kriimustused

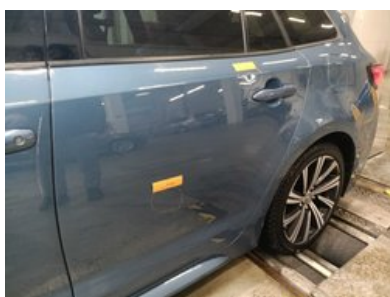
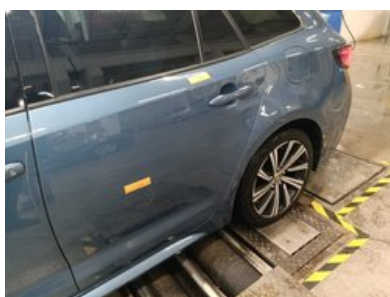
✓ **5. Külg:** Vasak ja Parem Külg - Nähtavad Kahjustused ja Kriimustused

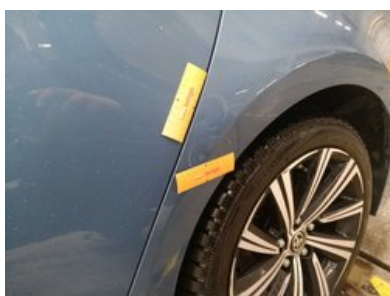
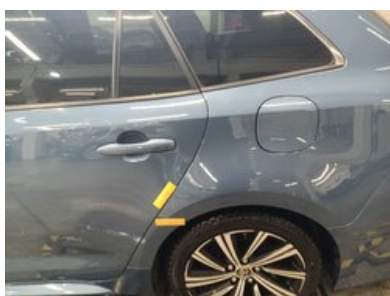
✓ **6. Külg:** Vasak ja Parem Külg - Nähtavad Kahjustused ja Kriimustused

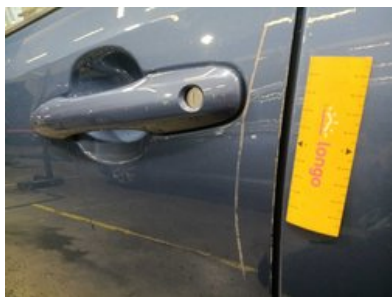
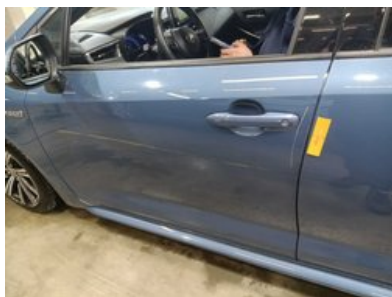
✓ **7. Külg:** Vasak ja Parem Külg - Nähtavad Kahjustused ja Kriimustused

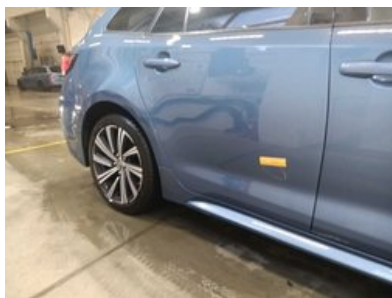
✓ **8. Külg:** Vasak ja Parem Külg - Nähtavad Kahjustused ja Kriimustused

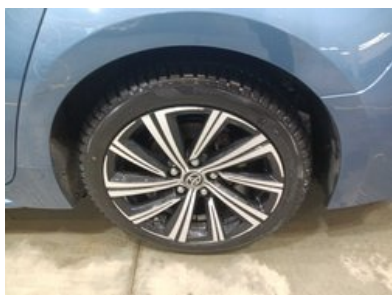
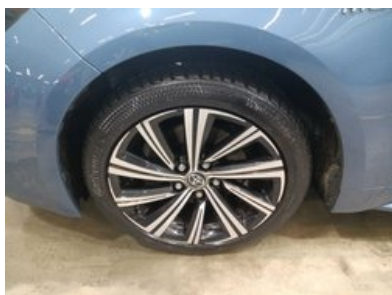
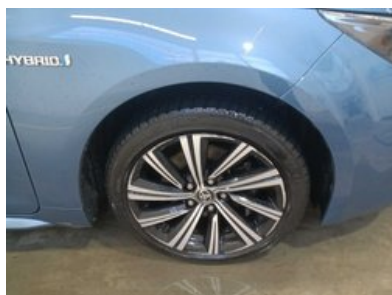
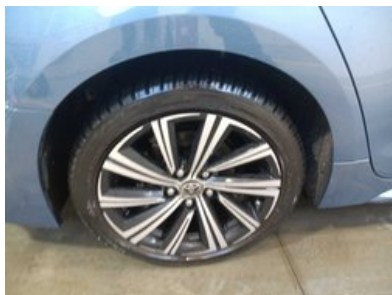
✓ **9. Külg:** Veljed - Seisukord

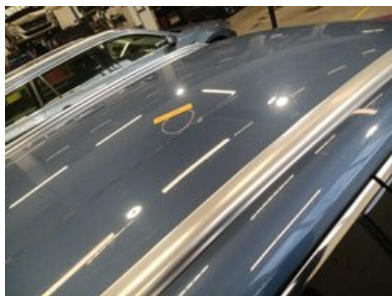
- ✓ **10. Muu:** Katus - Nähtavad kahjustused (nt rahekahjustused)

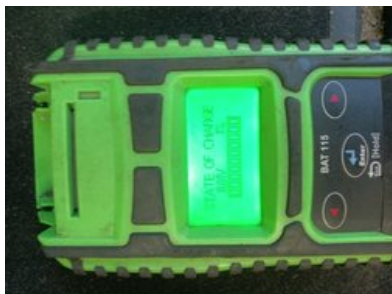
- ✓ **2. MUU:** Laadida Akut

- ✓ 1. Laadida Akut
- ✓ 2. Mootoriõli ja Filtri Vahetus

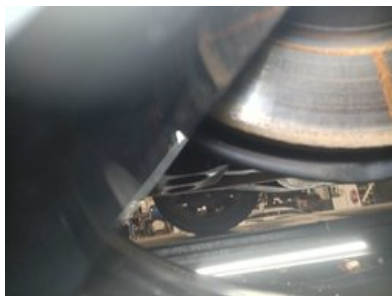
- ✓ **3. PIDURID:** Tagumine Piduri Ketas (Mõlemad)

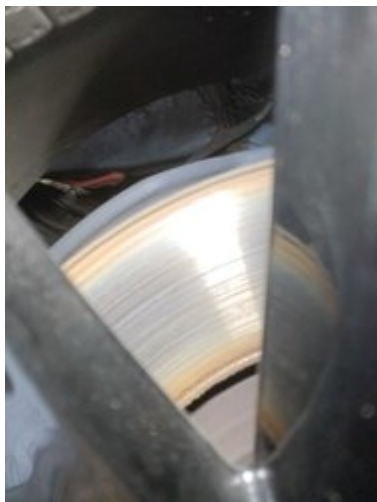
#### ✓ 4. PIDURID: Esimesed Pidurikettad Mõlemad
