# Diagnostikaaruanne

## 2015 FORD FOCUS Trend Edition

Longo poolt läbi viidud põhjaliku diagnostika käigus, 10 puudust olid tuvastatud sõidukis.

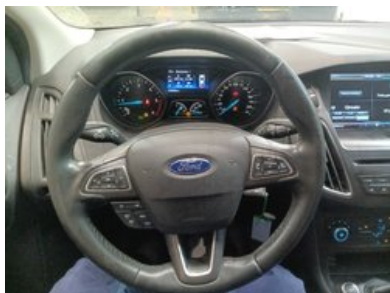
### ✓ 1. Esiosa: Rool - Seisukord

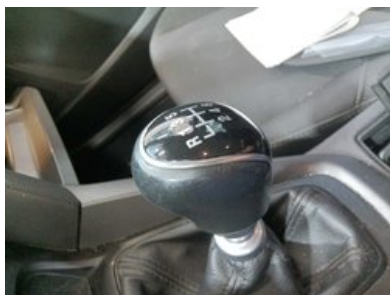
### ✓ 2. Salong: Käigukang Katik ja Käigukang Nupp - Seisukord

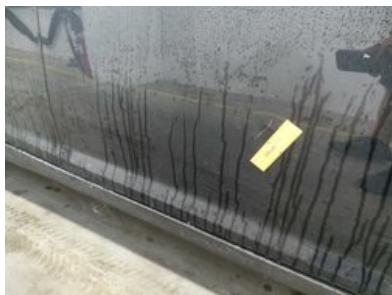
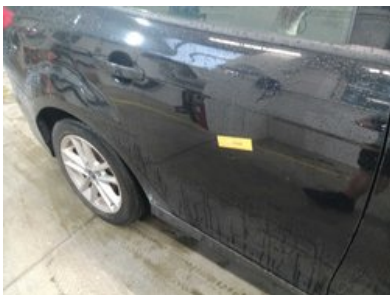
- ✓ **1. Külg:** Vasak ja Parem Külg - Nähtavad Kahjustused ja Kriimustused

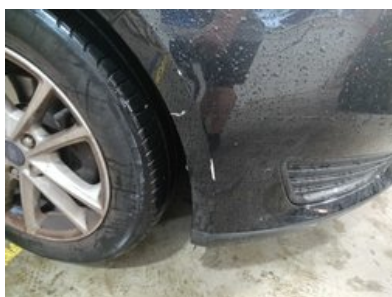
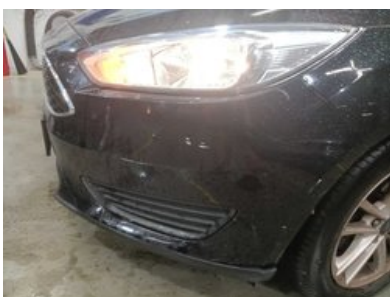
- ✓ **2. Esiosa:** Esistange - Seisukord ja Joondus

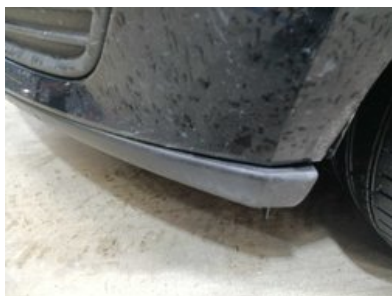
- ✓ **3. Esiosa:** Esistange - Seisukord ja Joondus

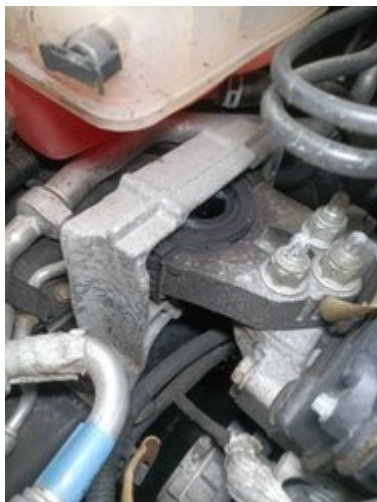
✓ **2. MOOTOR:** Kinnitus - Vasak (Mootorisektsioon)

- ✓ 1. Vasak Mootoriruumi Kinnitus
- ✓ 2. Mootoriõli ja Filtri Vahetus
- ✓ 3. Kompressor
- ✓ 4. Süsteemi Tühjendamine/Täitmine

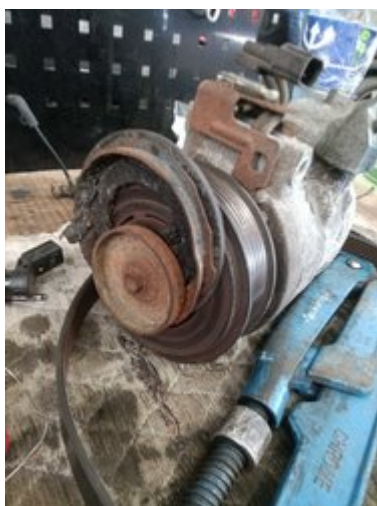
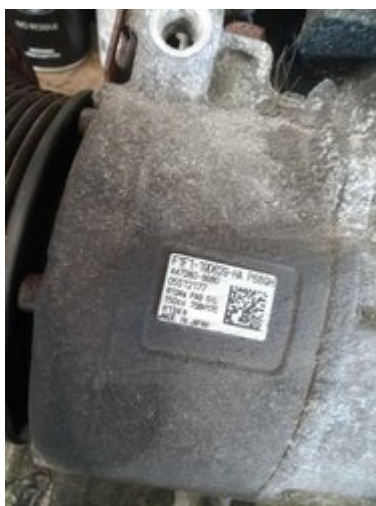
✓ **3. KLIIMASEADE JA KÜTE:** Süsteemi Tühjendamine/Täitmine

✓ **4. KLIIMASEADE JA KÜTE:** Kompressor
