# Diagnostikaaruanne

## 2018 KIA SPORTAGE DynamicLine

### Diagnostika üksikasjad

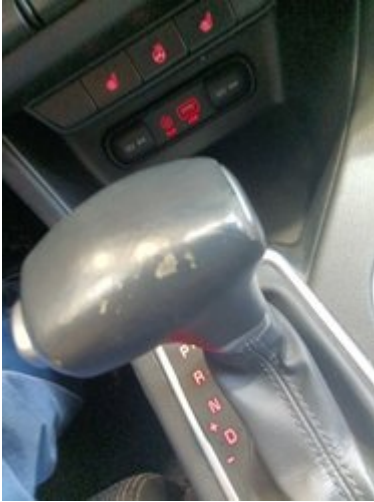
- ✓ **1. Salong:** Käigukang Katik ja Käigukang Nupp - Seisukord

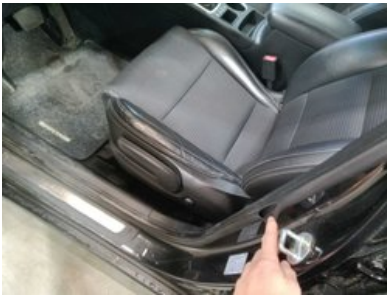
- ✓ **2. Uksed:** Uste Kummitihendid

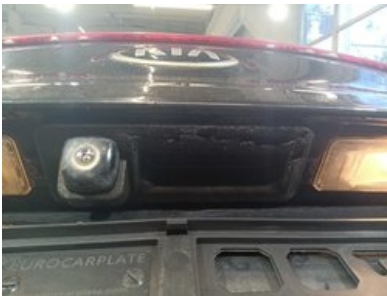
- ✓ **3. Uksed:** Uksekäepidemed - Toimimine ja Seisukord

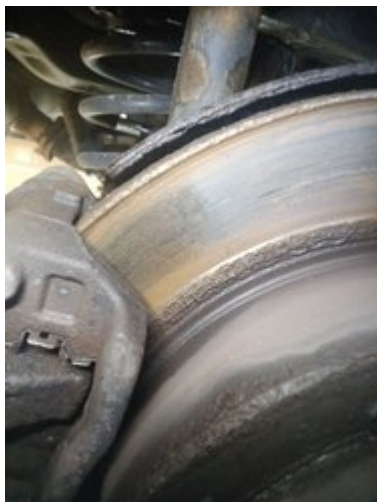
✓ **2. PIDURID:** Tagumine Piduri Ketas (Mõlemad)

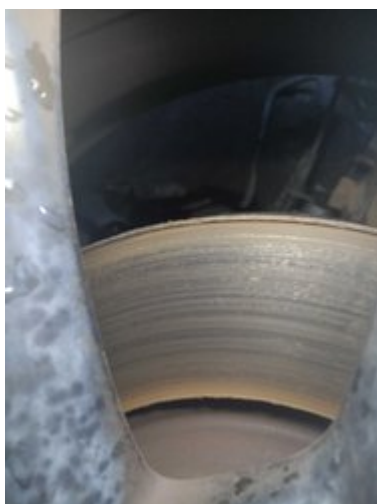
✓ **3. PIDURID:** Esimesed Pidurikettad Mõlemad
