# Diagnostikaaruanne

## 2016 PEUGEOT 2008 Allure

# Ettevalmistus- ja remondiaruanne

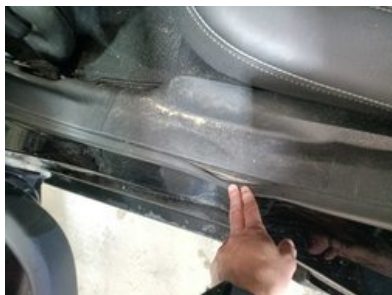
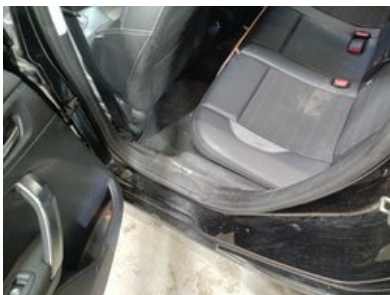
### ✓ 1. Uksed: Uste Kummitihendid

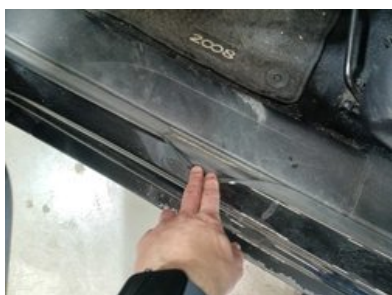
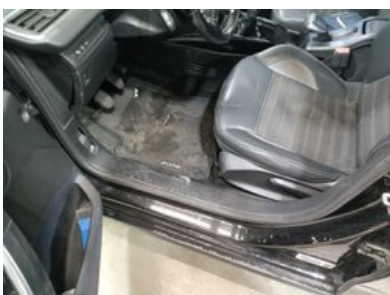
### ✓ 2. Uksed: Uste Kummitihendid

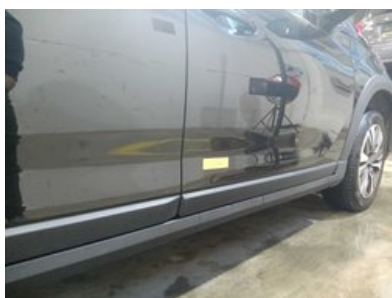
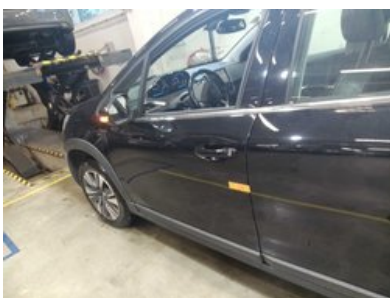
### ✓ 1. Külg: Vasak ja Parem Külg - Nähtavad Kahjustused ja Kriimustused
