Diagnostikaaruanne

2016 OPEL ASTRA Business+

Longo poolt läbi viidud põhjaliku diagnostika käigus, 10 puudust olid tuvastatud sõidukis.

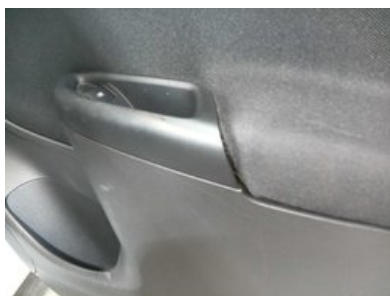
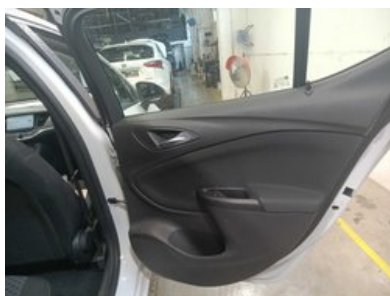
✔ **1. Uksed:** Katted ja liistud - Seisukord

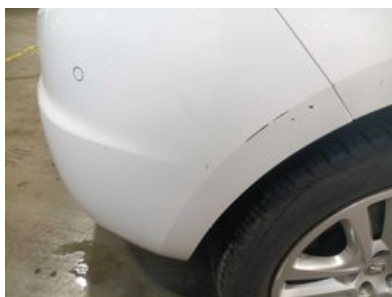
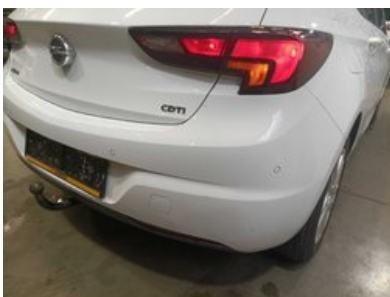
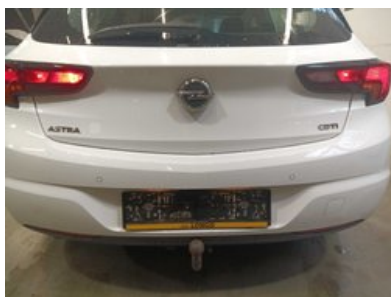
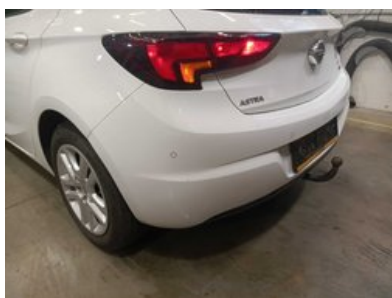
✓ 1. Tagaosa: Tagumine stange - Seisukord ja joondus

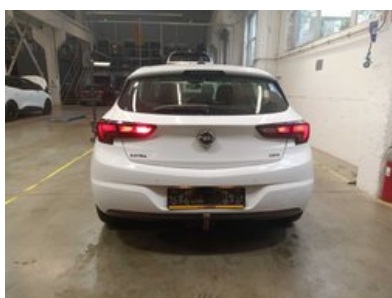
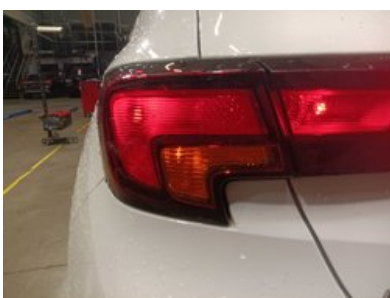
✓ 2. Tuled: Lambipirnid

- ✓ 1. Esimesed Pidurikettad (Mõlemad)
- ✓ 2. Stabilisaatori Link - Välimine (Mõlemad)
- ✓ 3. Laadida Akut
- ✓ 4. Vaheta Pirn Tagumiste Tulede Jaoks

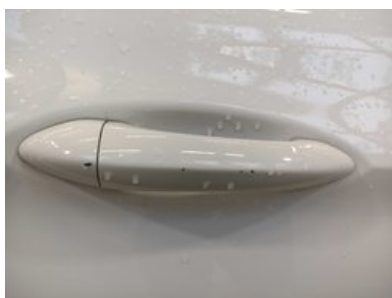
✓ 3. Külg: Vasak ja Parem Külg - Nähtavad Kahjustused ja Kriimustused

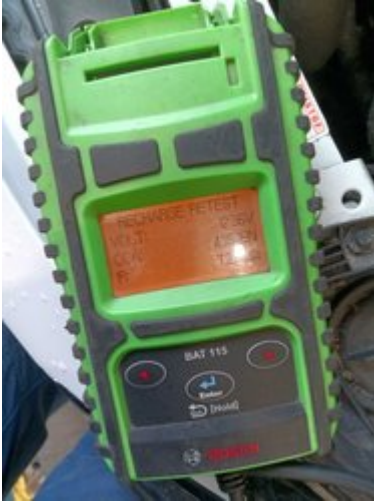
✓ 1. MUU: Laadida Akut

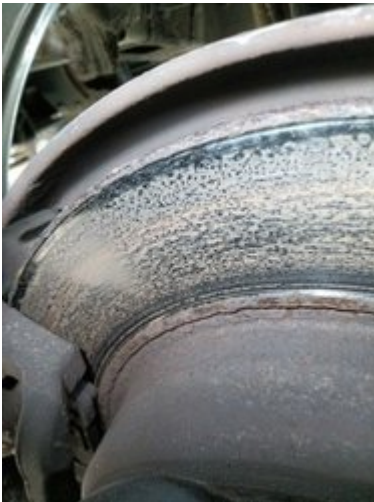
✓ 2. PIDURID: Tagumine Piduri Ketas (Mõlemad)

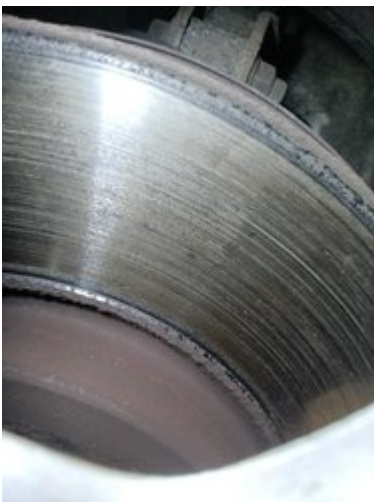
✓ 3. PIDURID: Esimesed Pidurikettad Mõlemad

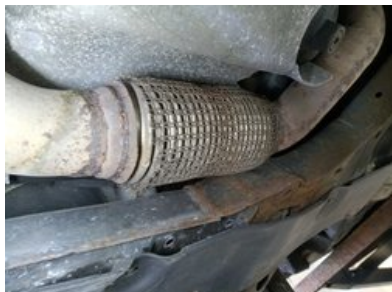
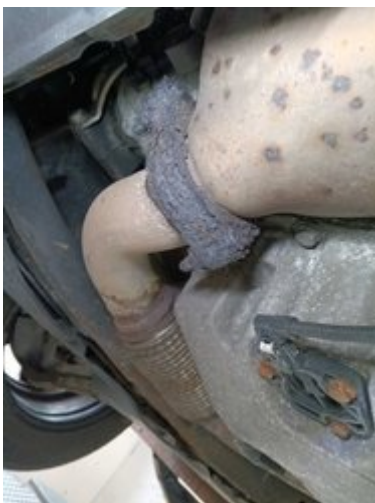
✔ **4. HEITGAASISÜSTEEM:** Heitgaasi Paindühendus

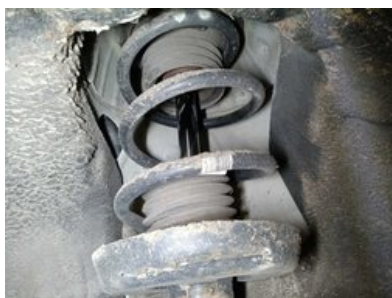
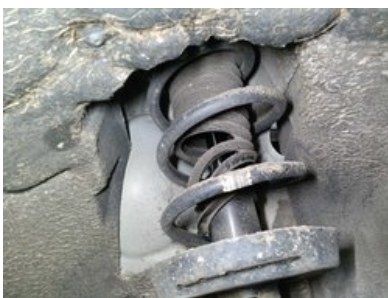
✔ **5. VEDRUSTUS:** Amortisaatori Tolmukate Mõlemalt Poolt

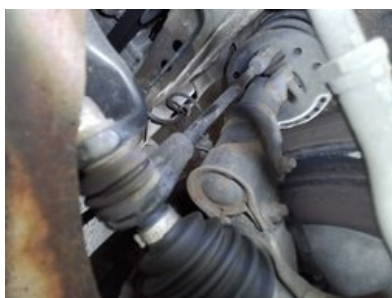
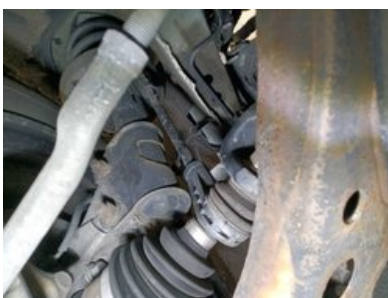
✔ **6. VEDRUSTUS:** Stabilisaatori Välimine Varras, Mõlemad Pooled
