# Diagnostikaaruanne

## 2021 DACIA SANDERO Essential

### Tuvastatud puuduste kokkuvõte

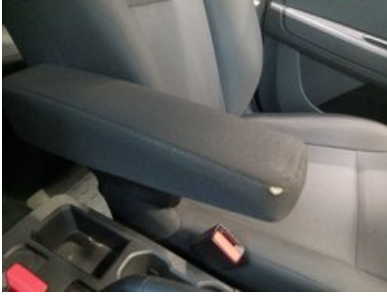
### ✓ 1. Salong: Käetugi - Toimimine ja Seisukord

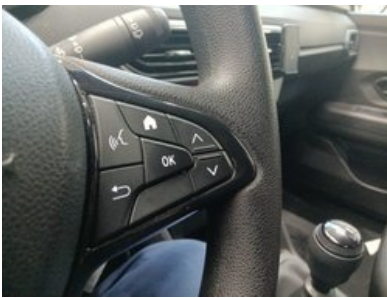
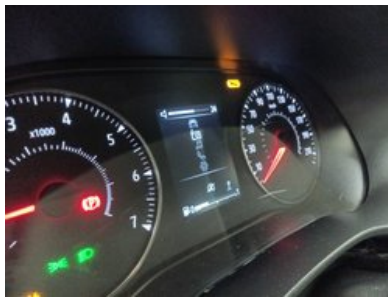
### ✓ 2. Esiosa: Rool - Juhtseadmete/Nuppude Töö

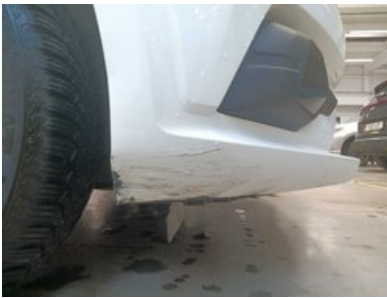
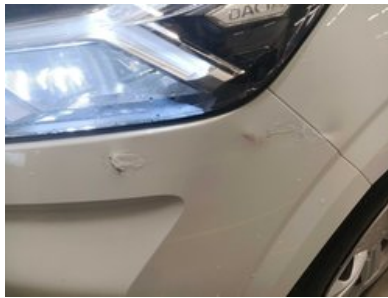
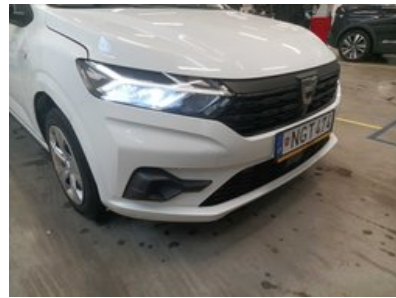
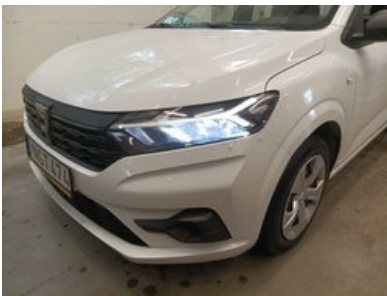
### ✓ 1. Esiosa: Esistange - Seisukord ja Joondus

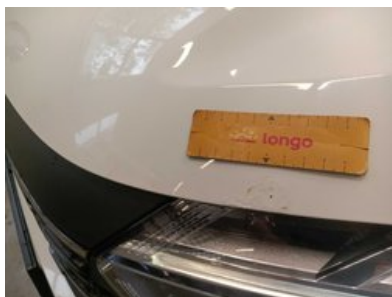
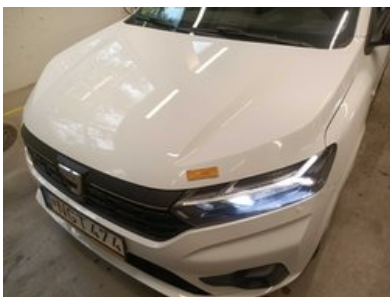
✓ **2. Esiosa:** Kapott - Nähtavad Kahjustused

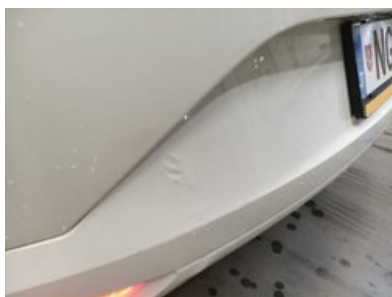
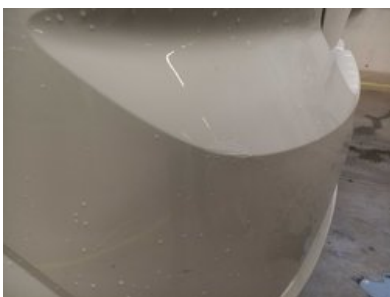
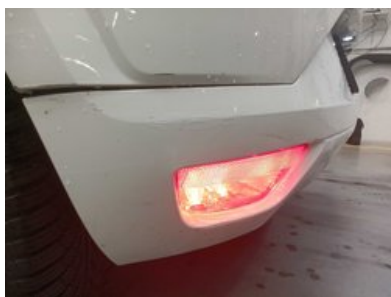
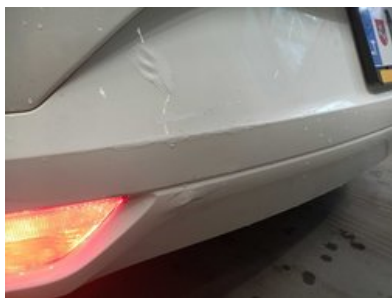
✓ **3. Tagaosa:** Tagumine stange - Seisukord ja joondus

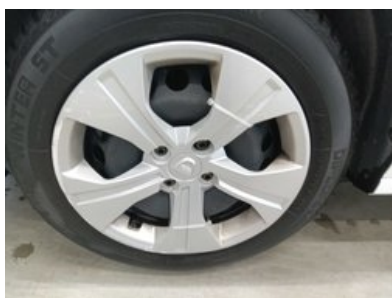
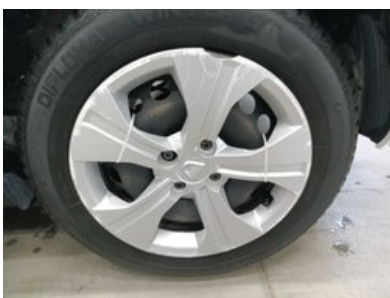
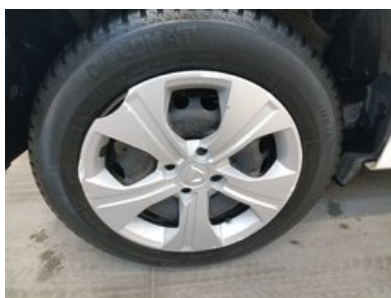
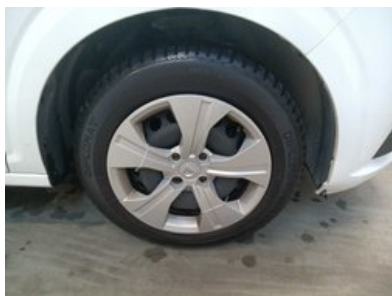
✓ **4. Külg:** Veljed - Seisukord

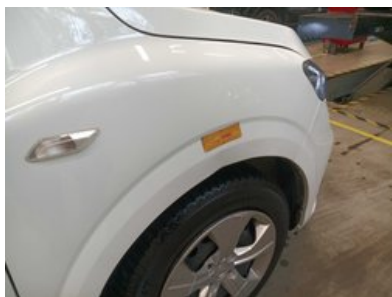
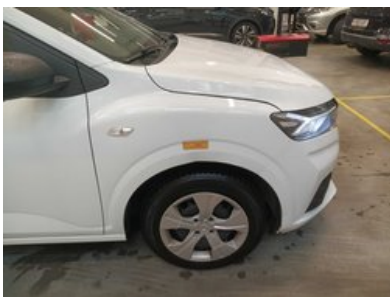
✓ **5. Külg:** Vasak ja Parem Külg - Nähtavad Kahjustused ja Kriimustused

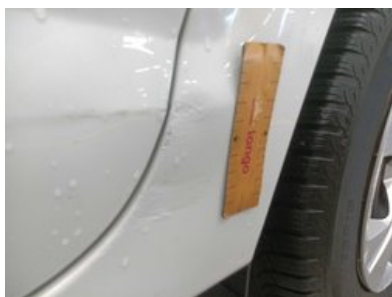
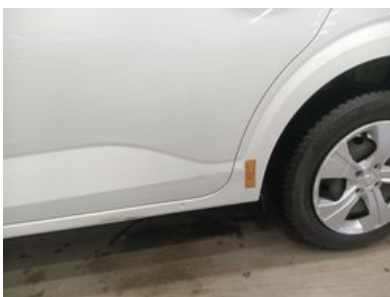
✓ **6. Külg:** Vasak ja Parem Külg - Nähtavad Kahjustused ja Kriimustused

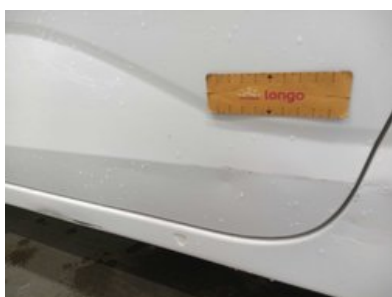
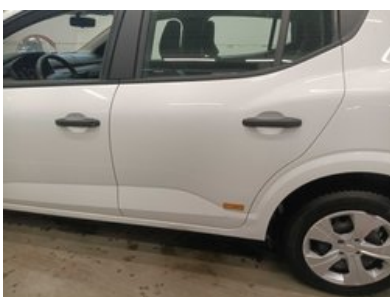
✓ **7. Külg:** Vasak ja Parem Külg - Nähtavad Kahjustused ja Kriimustused

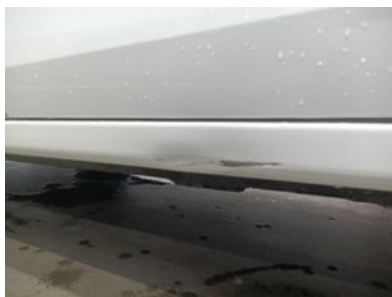
✓ **8. Külg:** Vasak ja Parem Külg - Nähtavad Kahjustused ja Kriimustused

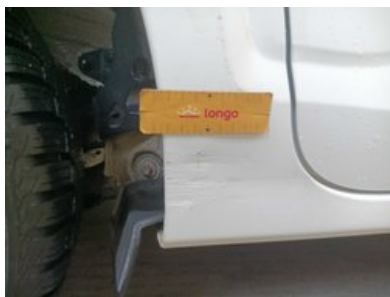
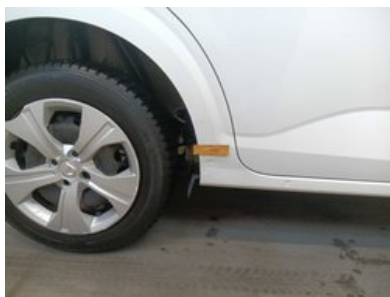
✓ **9. Külg:** Vasak ja Parem Külg - Nähtavad Kahjustused ja Kriimustused

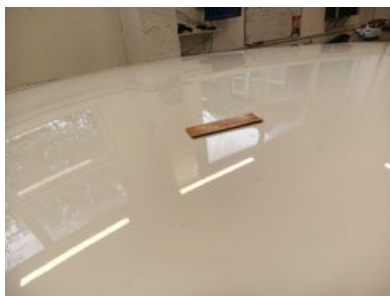
✓ **10. Muu:** Katus - Nähtavad kahjustused (nt rahekahjustused)

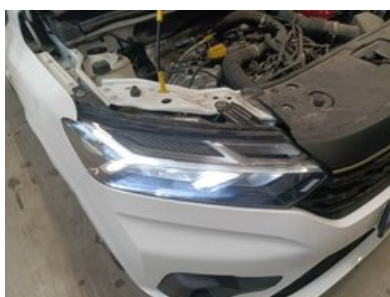
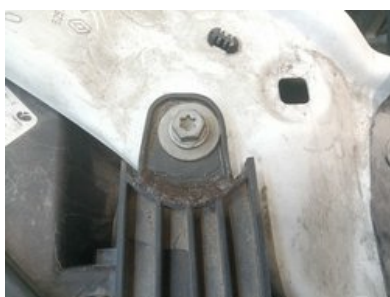
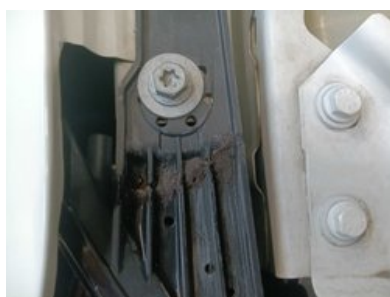
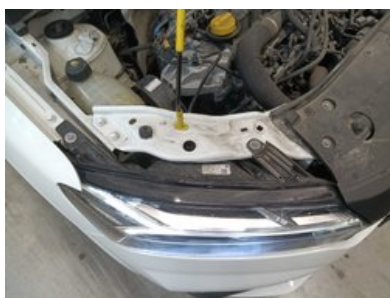
✓ **11. Tuled:** Esituled (Päevatuled, Kaugtuled, Udu, Suunatud) - Põhiline Toimimine, Kahjustused ja Värv

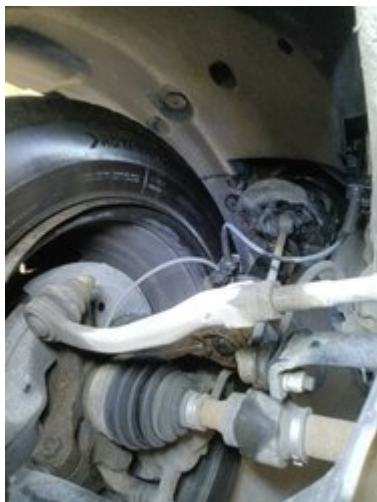
✓ **3. ROOL:** Roolivarras - Ilma Joonduseta

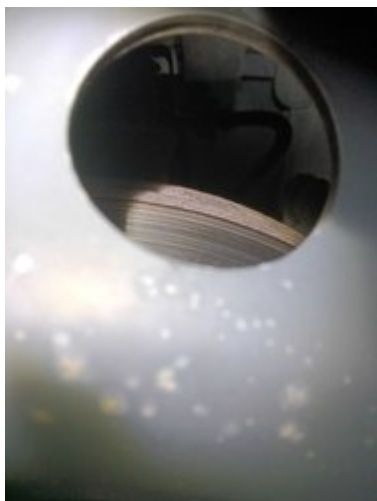
✓ **5. PIDURID:** Esimesed Piduriklotsid (Kõik)

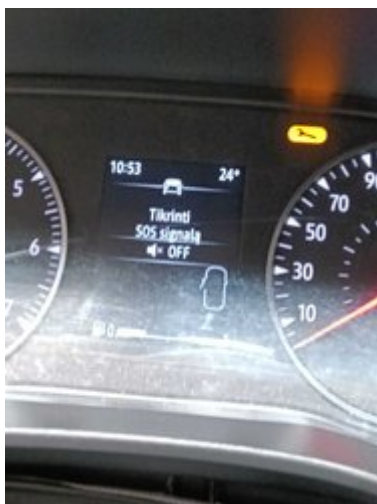
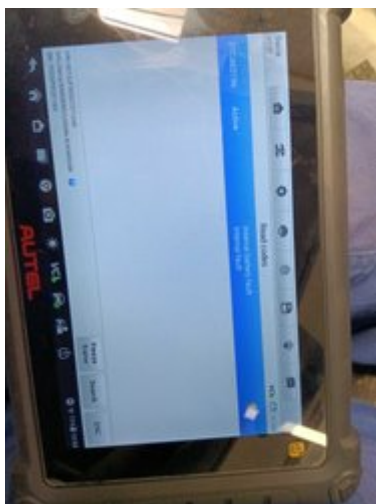
✓ **6. ÜLDINE ELEKTER:** SOS Aku

- ✓ 1. Laadida Akut
- ✓ 2. Mootoriõli ja Filtri Vahetus
- ✓ 3. SOS Aku
