# Diagnostikaaruanne

## 2017 SKODA OCTAVIA Ambition

Longo poolt läbi viidud põhjaliku diagnostika käigus, 15 puudust olid tuvastatud sõidukis.

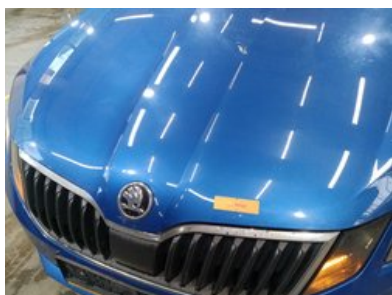
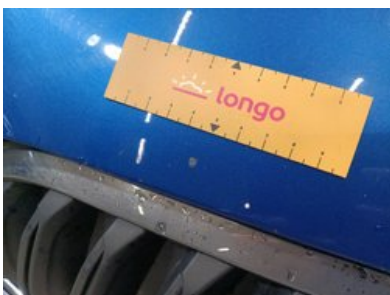
✓ **5. Esiosa:** Kapott - Nähtavad Kahjustused

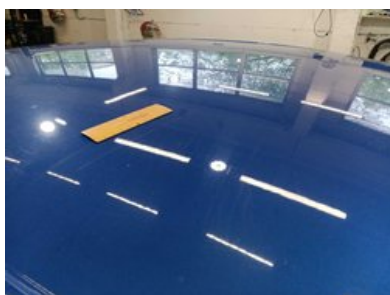
✓ **8. Muu:** Katus - Nähtavad kahjustused (nt rahekahjustused)

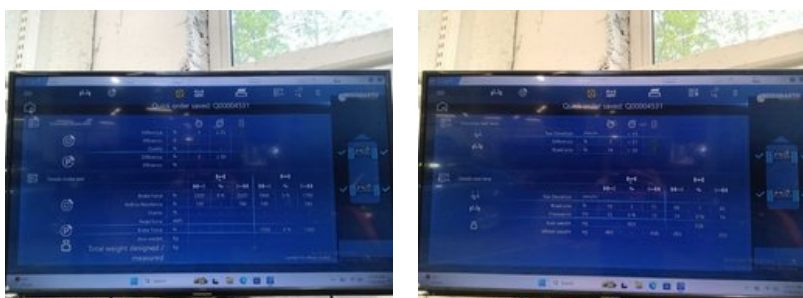
## ✓ 1. Piduristendi Tulemused

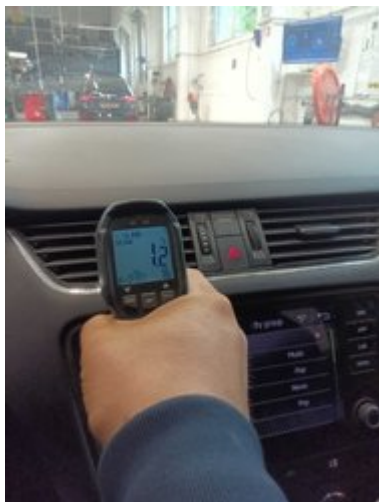
✓ **3. Kliimaseadme Mõõtmine**
