# Diagnostikaaruanne

## 2019 OPEL ASTRA

### Diagnostika üksikasjad

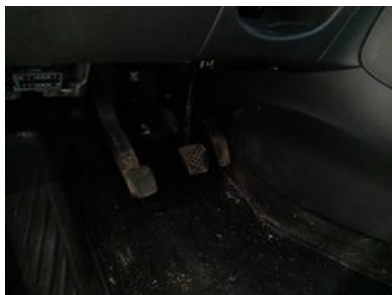
### ✓ 1. Salong: Tarvikud - Toimimine ja Seisukord

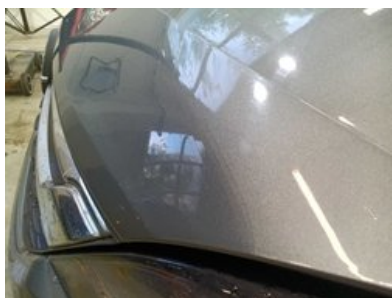
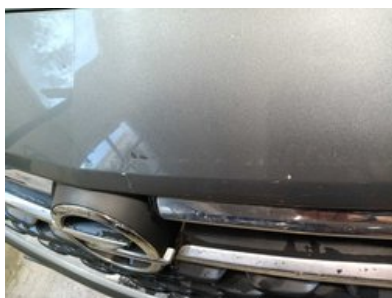
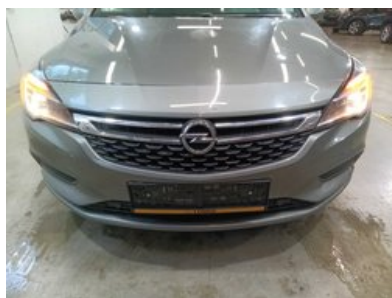
### ✓ 1. Esiosa: Esistange - Seisukord ja Joondus

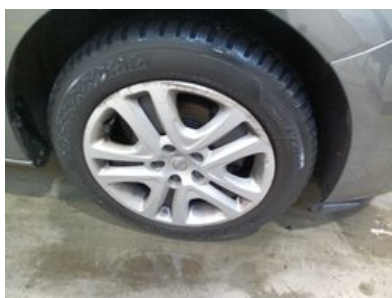
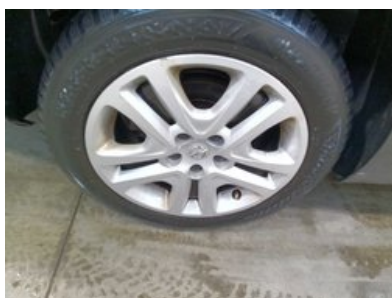
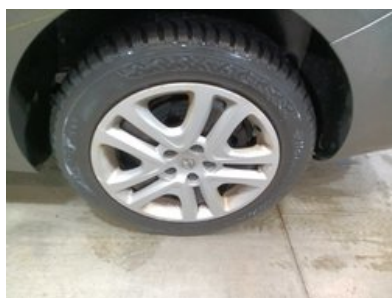
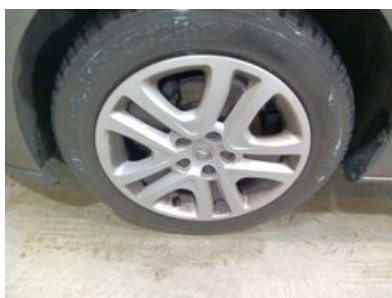
### ✓ 2. Külg: Veljed - Seisukord

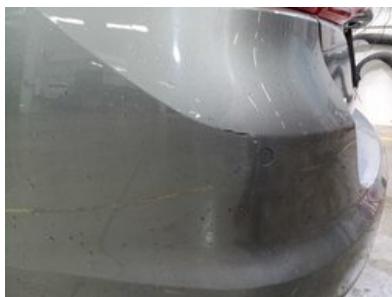
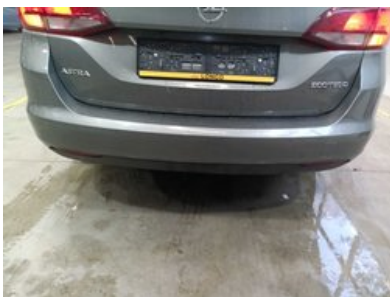
✓ **3. Tagaosa:** Tagumine stange - Seisukord ja joondus

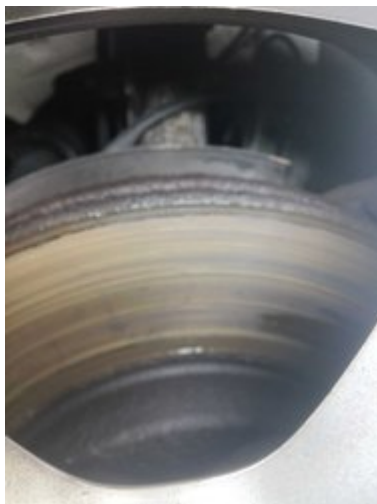
✓ **2. PIDURID:** Esimesed Pidurikettad Mõlemad koos Klotside

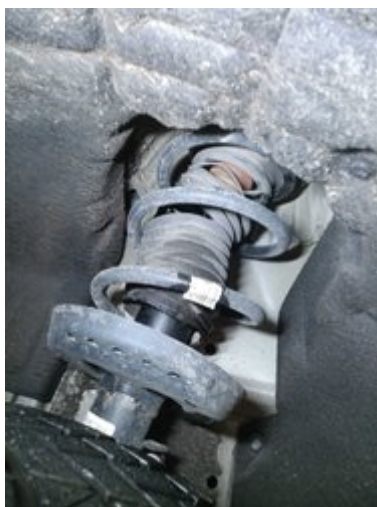
✓ **3. VEDRUSTUS:** Amortisaatori posti ülemine kinnitus (mõlemad)
