# Diagnostikaaruanne

## 2021 CITROEN C4 Shine

### Tuvastatud puuduste kokkuvõte

Longo poolt läbi viidud põhjaliku diagnostika käigus, 8 puudust olid tuvastatud sõidukis.

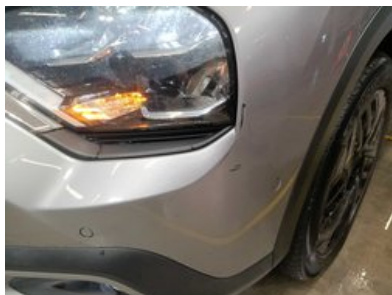
### ✓ 1. Esiosa: Esistange - Seisukord ja Joondus

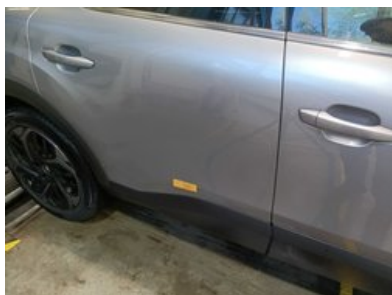
### ✓ 2. Külg: Vasak ja Parem Külg - Nähtavad Kahjustused ja Kriimustused

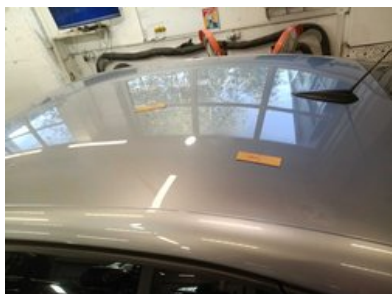
### ✓ 3. Muu: Katus - Nähtavad kahjustused (nt rahekahjustused)

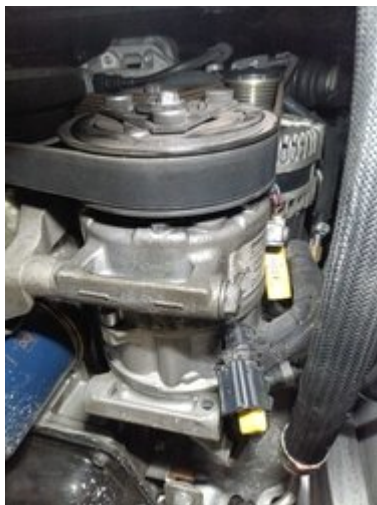
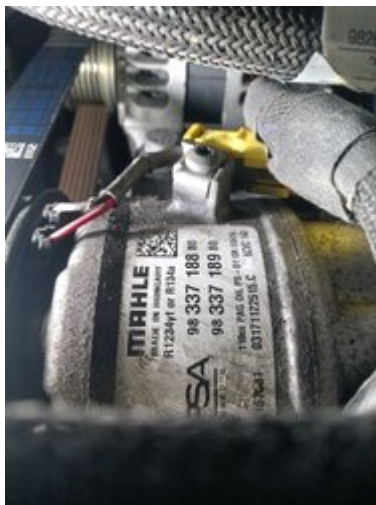
### ✓ 1. KLIIMASEADE JA KÜTE: AC Elektromagnet

- ✓ 1. Mootoriõli ja Filtri Vahetus
- ✓ 2. Muu: AC Elektromagnet

- 1. Õlifilter (OP540/1)
- 2. Õlikarteri Tihend (834.823)
- 3. 5W30 Quartz Ineo RCP 208L 3.5L
- 4. Kliimaseadme Kompressor (NRF320289)

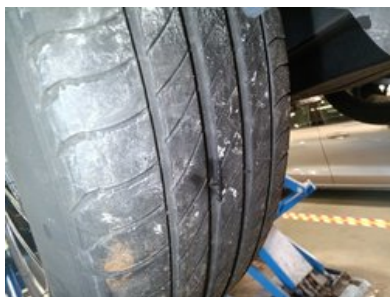
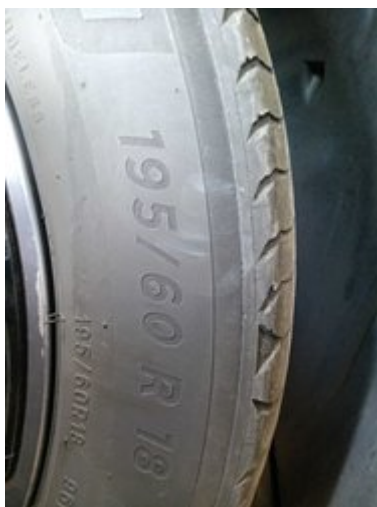
### ✓ 3. MUU: Vahetada Rehve

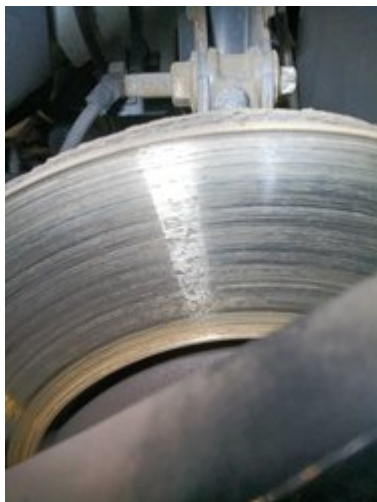
✓ **4. PIDURID:** Esimesed Pidurikettad Mõlemad

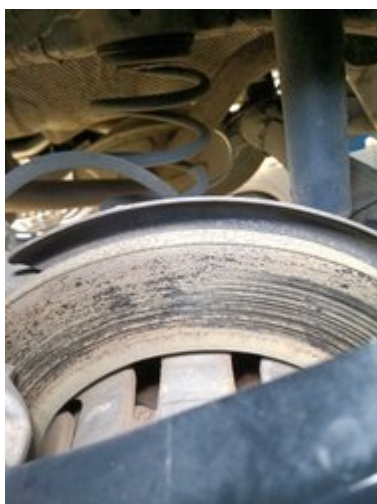
✓ **5. PIDURID:** Tagumine Piduri Ketas (Mõlemad)
