# Diagnostikaaruanne

## 2018 OPEL MOKKA X Innovation

# Ettevalmistus- ja remondiaruanne

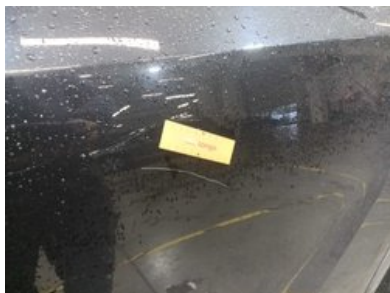
- ✓ **1. Külg:** Vasak ja Parem Külg - Nähtavad Kahjustused ja Kriimustused

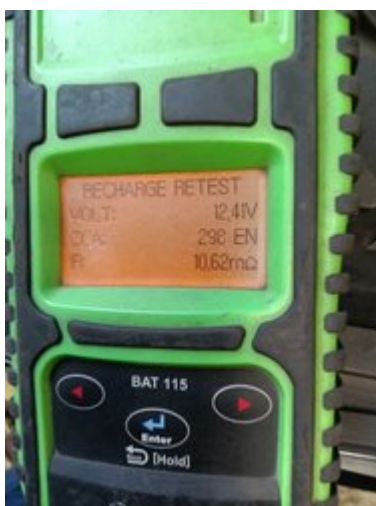
- ✓ **1. MUU:** Laadida Akut

- ✓ 1. Laadida Akut
- ✓ 2. Mootoriõli ja Filtri Vahetus
- ✓ 3. Tagumised Piduriklotsid

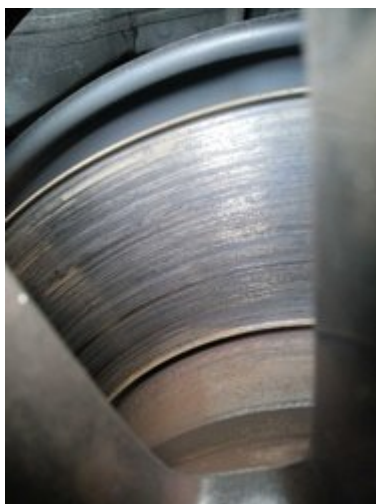
- ✓ **3. PIDURID:** Esimesed Pidurikettad Mõlemad

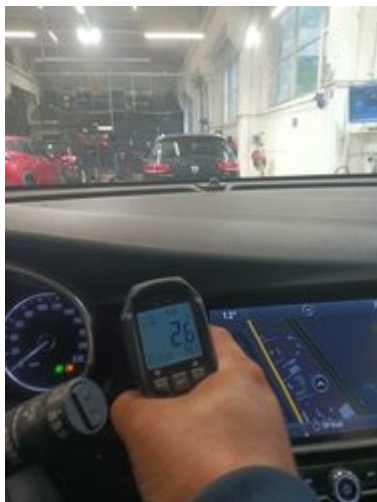
### ✓ 3. Kliimaseadme Mõõtmine
