# Diagnostikaaruanne

## 2018 NISSAN JUKE Acenta

### Diagnostika üksikasjad

### Tuvastatud puuduste kokkuvõte

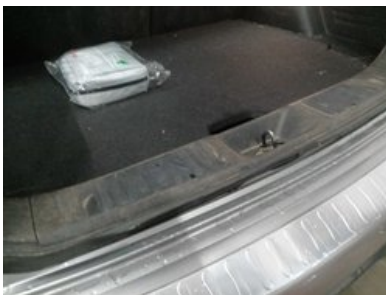
✔ 1. **Uksed:** Uste Kummitihendid

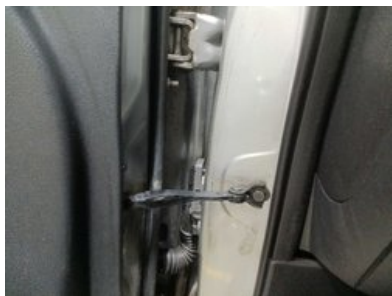
✓ **2. Uksed:** Kõik Neli Ust - Avamine, Sulgemine ja Käepideme Toimimine

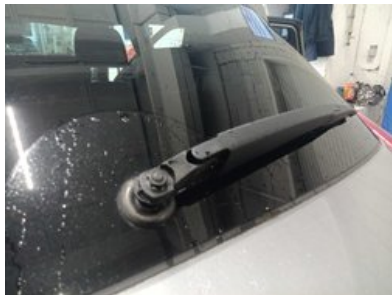
✓ **3. Esiosa:** Klaasipuhasti Kumm ja Käepide (Ees ja Taga) - Seisukord

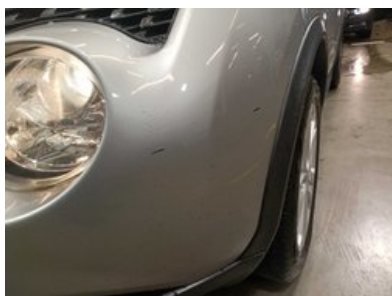
✓ **1. Esiosa:** Esistange - Seisukord ja Joondus

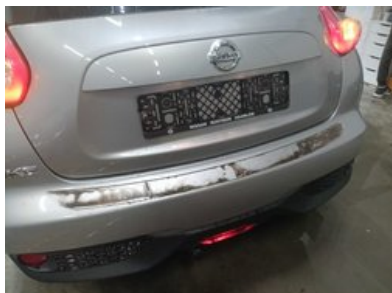
✓ **2. Muu:** Täiendavad Poleerimistööd

- ✓ 1. Kere pesemine
- ✓ 2. Salongi süvapuhasus ainult hüpoallergeensete puhastusvahendidega
- ✓ 3. Kere poleerimine pärast puhastamist

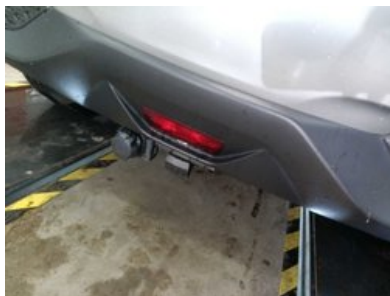
✓ **3. Tagaosa:** Kärakonks (Kinnitus, eemaldamismehhanism, välise valgustuse pistik, pistiku paksus)
