# Diagnostikaaruanne

## 2014 OPEL ASTRA Business +

### Diagnostika üksikasjad

Longo poolt läbi viidud põhjaliku diagnostika käigus, 12 puudust olid tuvastatud sõidukis.

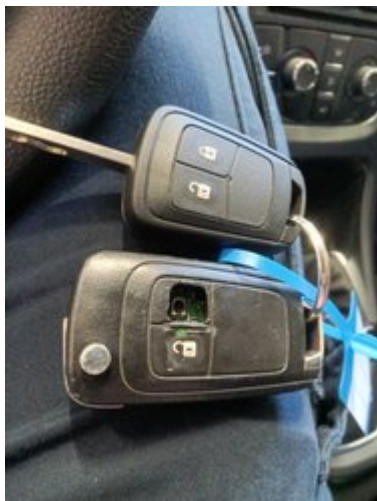
- ✓ **1. Salong:** Tarvikud - Toimimine ja Seisukord

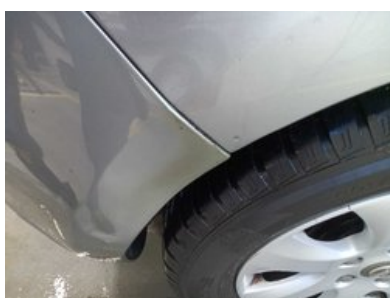
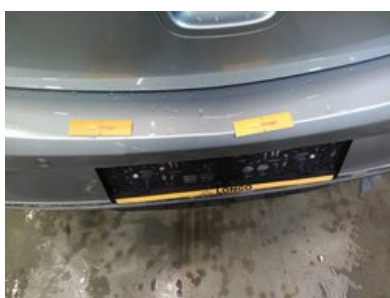
- ✓ **1. Tagaosa:** Tagumine stange - Seisukord ja joondus

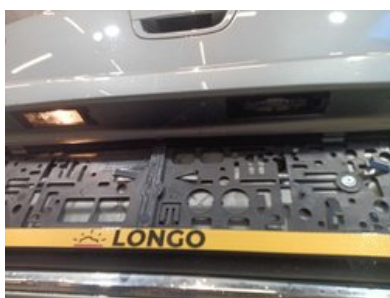
- ✓ **2. Tuled:** Lambipirnid

- ✓ 1. Numbrimärgi Valgustuse Pirnide Vahetus
- ✓ 2. Lambda Andur - Eesmine
- ✓ 3. Mootooriõli ja Filtri Vahetus
- ✓ 4. Laadida Akut

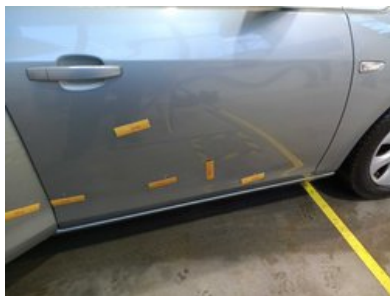
✓ **3. Külg:** Vasak ja Parem Külg - Nähtavad Kahjustused ja Kriimustused

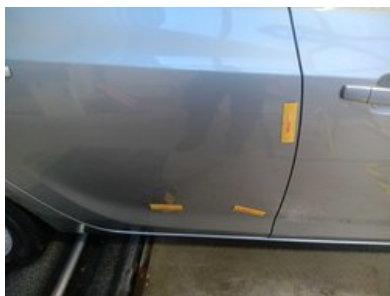
✓ **4. Külg:** Vasak ja Parem Külg - Nähtavad Kahjustused ja Kriimustused

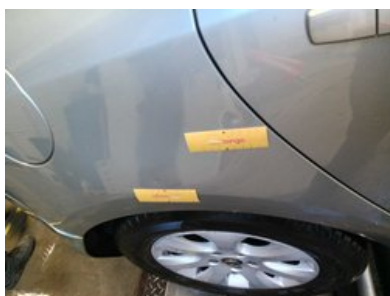
✓ **5. Külg:** Vasak ja Parem Külg - Nähtavad Kahjustused ja Kriimustused

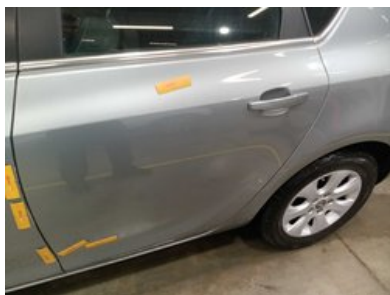
✓ **6. Külg:** Vasak ja Parem Külg - Nähtavad Kahjustused ja Kriimustused

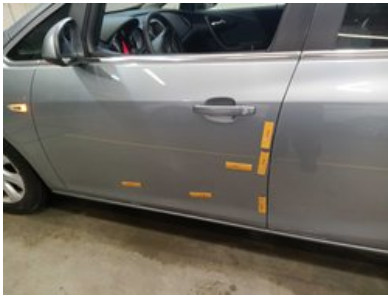
✓ **7. Külg:** Vasak ja Parem Külg - Nähtavad Kahjustused ja Kriimustused

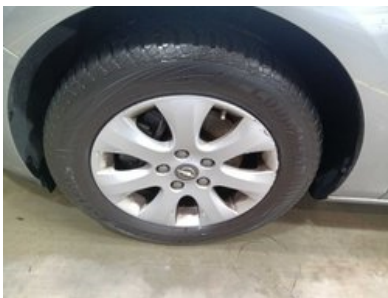
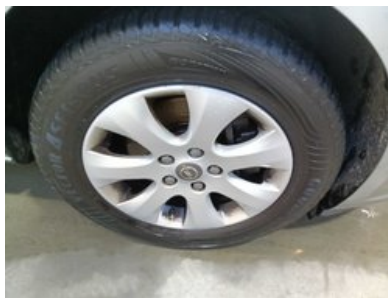
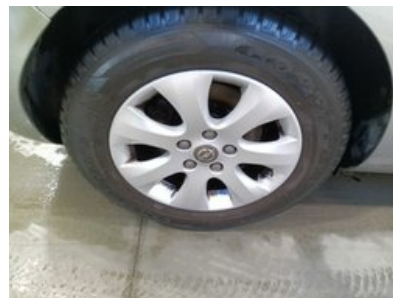
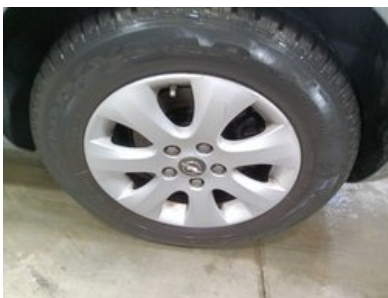
✓ **8. Külg:** Veljed - Seisukord

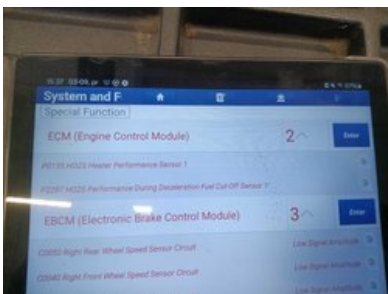
✓ **1. HEITGAASISÜSTEEM:** Lambda Andur - Esimene
