# Diagnostikaaruanne

## 2019 BMW 320 High Executive

### Diagnostika üksikasjad

Longo poolt läbi viidud põhjaliku diagnostika käigus, 4 puudust olid tuvastatud sõidukis.

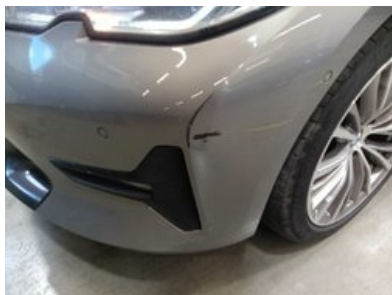
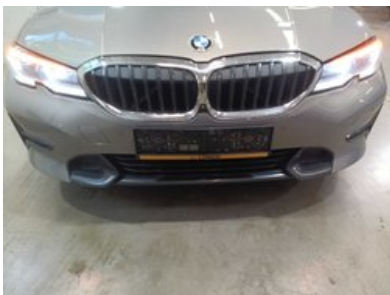
- ✓ **1. Esiosa:** Esistange - Seisukord ja Joondus

- ✓ 1. Esipõrkekaitse Värvimine

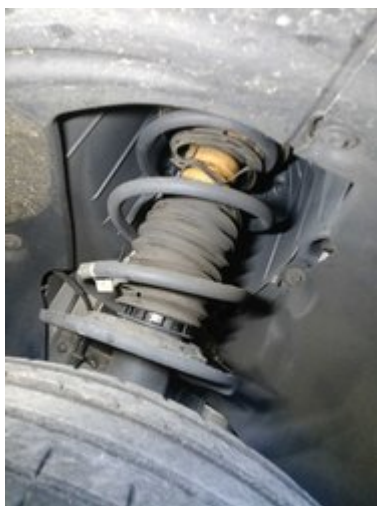
- ✓ **1. VEDRUSTUS:** Amortisaatori posti komplekt (mõlemad)

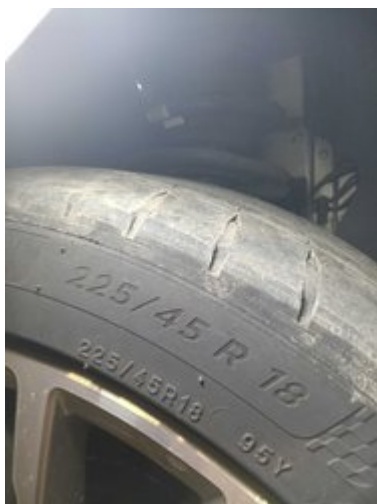
- ✓ **3. MUU:** Vahetada Rehve

- ✓ 1. Vahetada Rehve
- ✓ 2. Mootoriõli ja Filtri Vahetus
