# Diagnostikaaruanne

## 2022 OPEL MOKKA GS Line

### Diagnostika üksikasjad

Longo poolt läbi viidud põhjaliku diagnostika käigus, 5 puudust olid tuvastatud sõidukis.

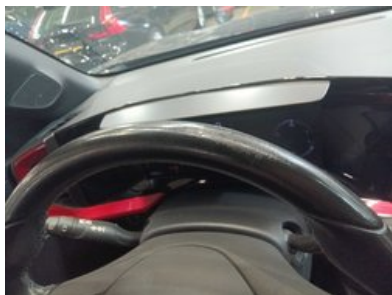
### ✓ 1. Esiosa: Rool - Seisukord

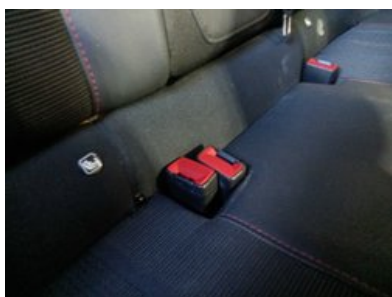
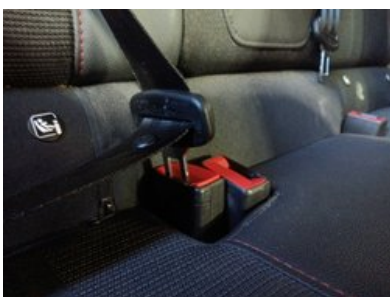
### ✓ 2. Istmed: Turvavööd - Toimimine ja lukustusmehhanism

- ✓ 1. Vaheta Turvavöösid / Kinnitusi

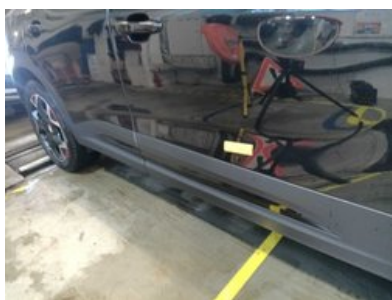
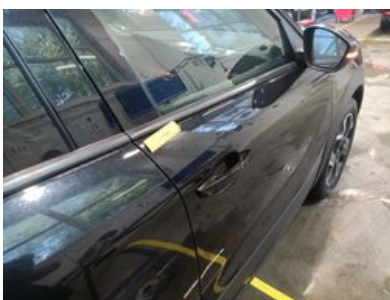
### ✓ 1. Külg: Vasak ja Parem Külg - Nähtavad Kahjustused ja Kriimustused

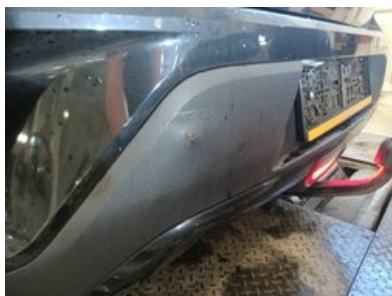
### ✓ 2. Tagaosa: Tagumine stange - Seisukord ja joondus
