# Diagnostikaaruanne

## 2016 OPEL ZAFIRA TOURER Edition

### Tuvastatud puuduste kokkuvõte

Longo poolt läbi viidud põhjaliku diagnostika käigus, 9 puudust olid tuvastatud sõidukis.

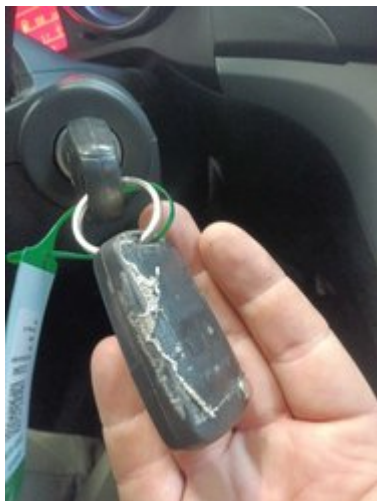
### ✓ 1. Salong: Tarvikud - Toimimine ja Seisukord

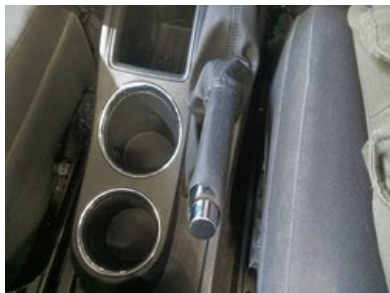
### ✓ 2. Salong: Katted ja liistud - Seisukord

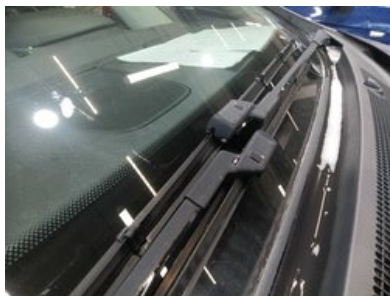
### ✓ 3. Esiosa: Klaasipuhasti Kumm ja Käepide (Ees ja Taga) - Seisukord

- ✓ 1. Mootoriõli ja Filtri Vahetus
- ✓ 2. Vaheta Esiklaasi Kojamees (Mehaaniline)
- ✓ 3. Vahetada Rehve
- ✓ 4. Laadida Akut

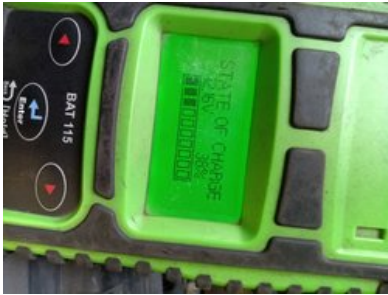
### ✓ 1. MUU: Laadida Akut

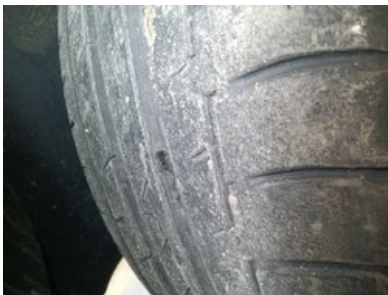
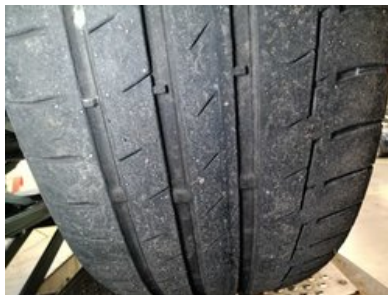
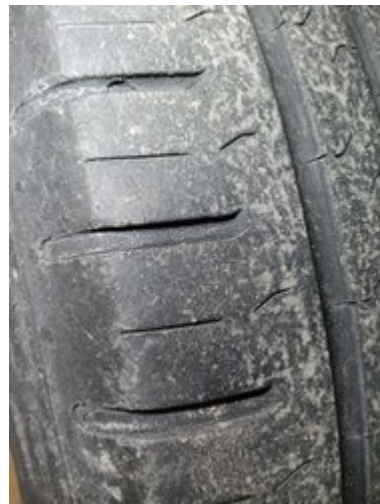
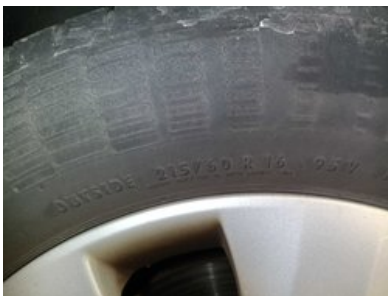
### ✓ 3. MUU: Vahetada Rehve

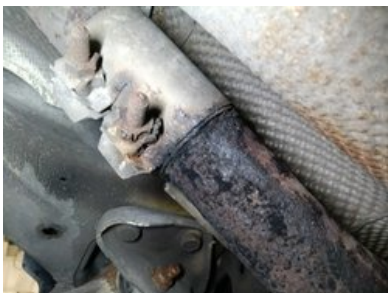
### ✓ 4. HEITGAASISÜSTEEM: Heitgaasi Ühendus

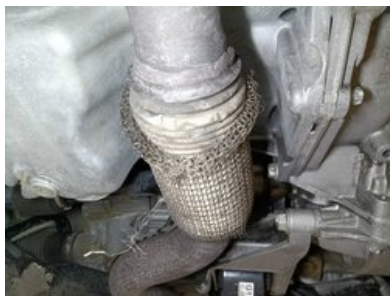
## ✓ 5. HEITGAASISÜSTEEM: Paindlik Ühendus

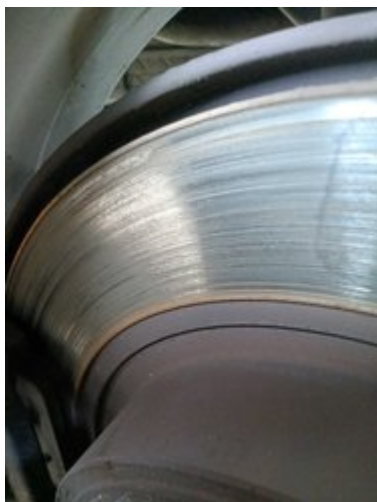
## ✓ 6. PIDURID: Tagumine Piduri Ketas (Mõlemad)
