# Diagnostikaaruanne

## 2013 OPEL MERIVA Cosmo

# Ettevalmistus- ja remondiaruanne

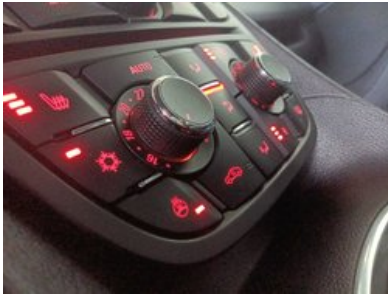
### ✓ 1. Toiming: Küttesüsteem - Toimimine

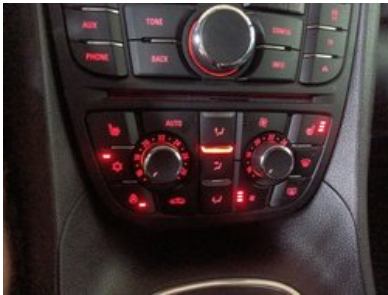
### ✓ 2. Toiming: Istmesoendused - Toimimine (Juht ja kaassõitja)

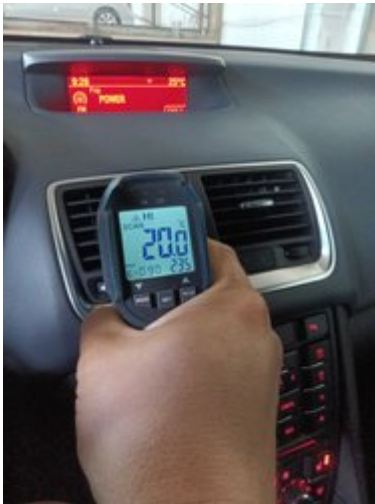
### ✓ 3. Toiming: Kliimaseade - Toimimine

- ✓ 1. AC Täitmine

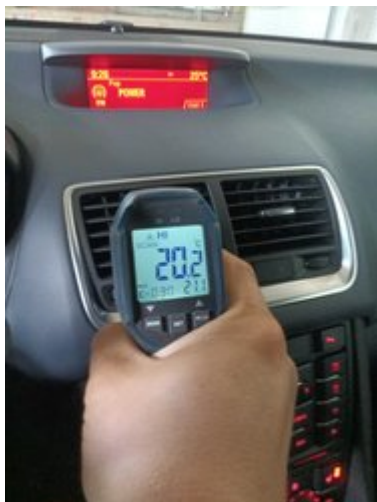
### ✓ 3. Kliimaseadme Mõõtmine
