# Diagnostikaaruanne

## 2015 OPEL ASTRA None

Longo poolt läbi viidud põhjaliku diagnostika käigus, 6 puudust olid tuvastatud sõidukis.

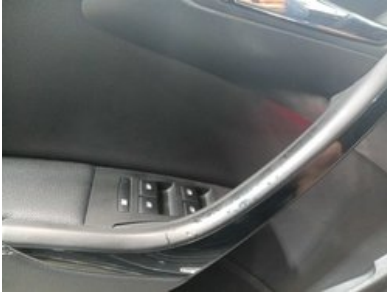
- ✓ **1. Uksed:** Uksekäepidemed - Toimimine ja Seisukord

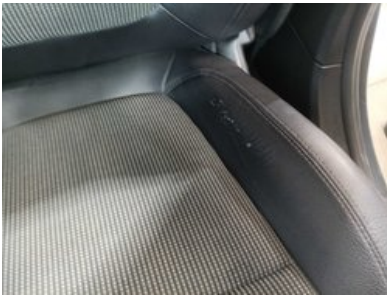
- ✓ **2. Istmed:** Kõik Istmed - Seisukord

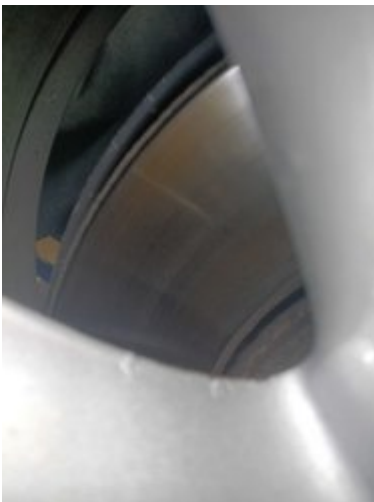
- ✓ **1. PIDURID:** Esimesed Pidurikettad Mõlemad koos Klotside

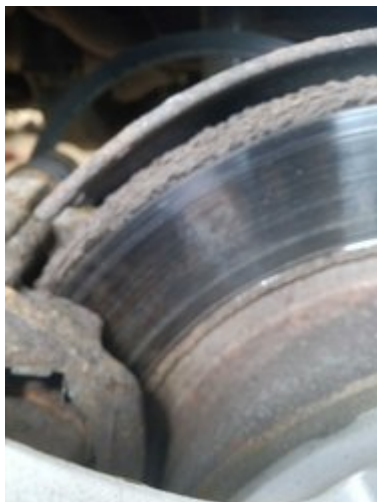
- ✓ **2. PIDURID:** Tagumine Piduri Ketas (Mõlemad) koos Klotsidega

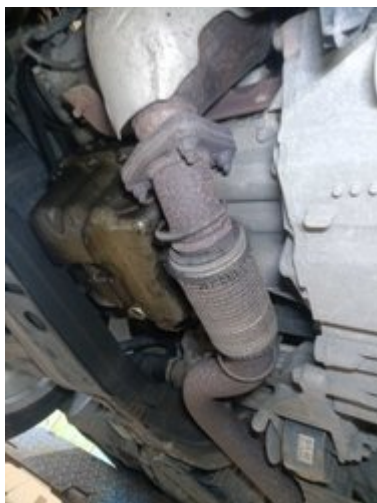
- ✓ **4. HEITGAASISÜSTEEM:** Toru - Esi/Allalaskuv

- ✓ 1. Mootoriõli ja Filtri Vahetus
- ✓ 2. Toru - Ees/Allatuletoru
