# Diagnostikaaruanne

## 2016 KIA SORENTO DynamicLine

### Tuvastatud puuduste kokkuvõte

Longo poolt läbi viidud põhjaliku diagnostika käigus, 16 puudust olid tuvastatud sõidukis.

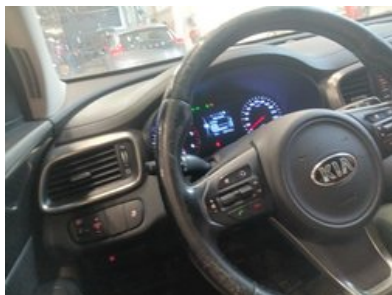
### ✓ 1. Esiosa: Rool - Seisukord

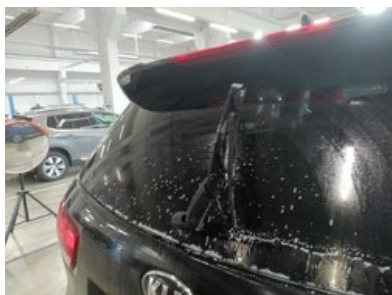
### ✓ 2. Esiosa: Klaasipuhasti Kumm ja Käepide (Ees ja Taga) - Seisukord

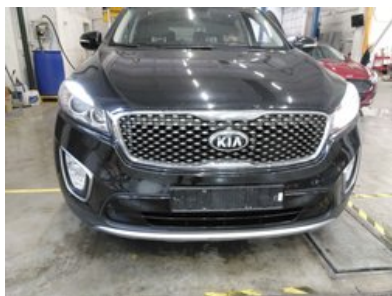
### ✓ 1. Tuled: Lambipirnid

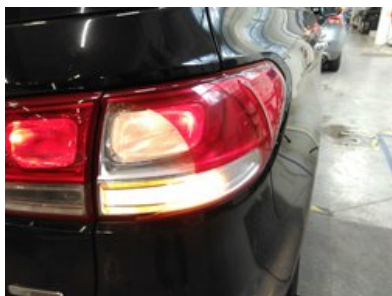
### ✓ 2. Tuled: Tagatuled (Pidurituled, udutuled, suunatud) - Toimimine, kahjustused ja värv

- ✓ 1. Vaheta Tagumised Tuled

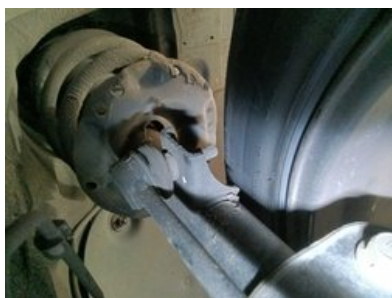
✓ **4. VEDRUSTUS:** Stabilisaatori Varras, Välimine

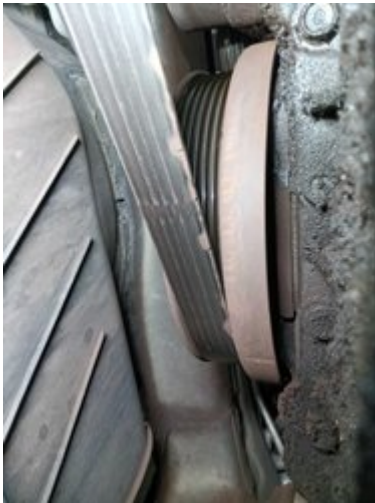
## ✓ 5. MOOTOR: Lisaseadmete Ajamvöö
