# Diagnostikaaruanne

## 2020 OPEL GRANDLAND X Business Executive

### Diagnostika üksikasjad

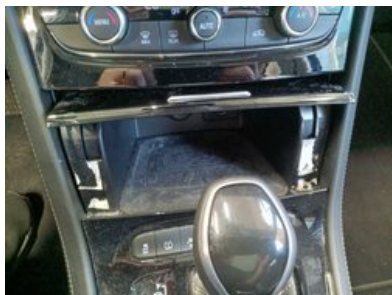
### ✓ 1. Salong: Täiendavad Puhastustööd

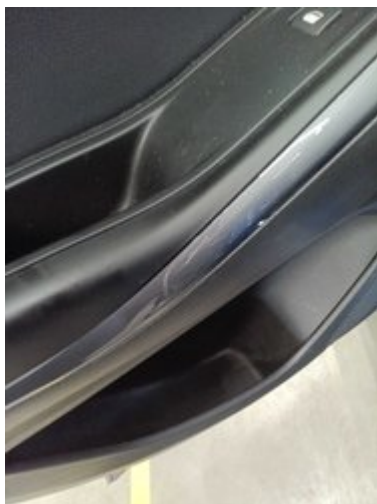
### ✓ 2. Uksed: Uksekäepidemed - Toimimine ja Seisukord

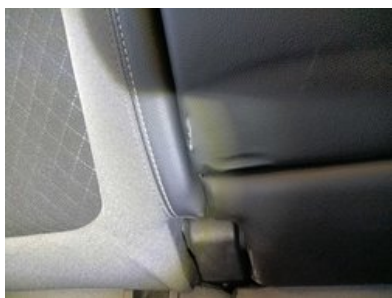
### ✓ 3. Istmed: Kõik Istmed - Seisukord

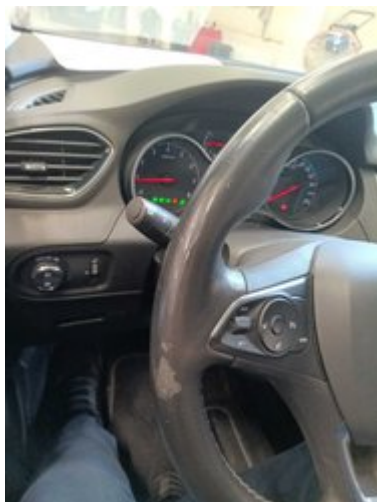
✓ **4. Esiosa:** Rool - Seisukord

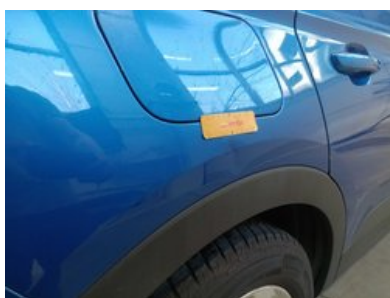
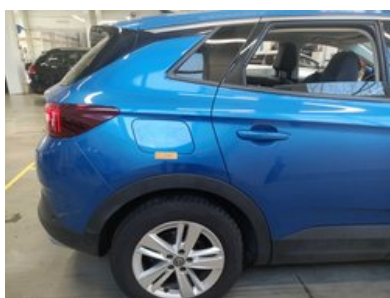
✓ **1. Külg:** Vasak ja Parem Külg - Nähtavad Kahjustused ja Kriimustused

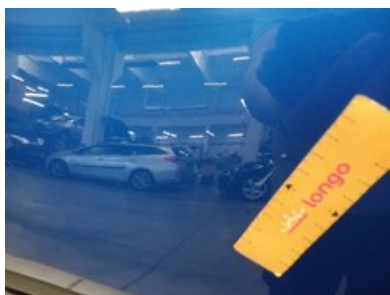
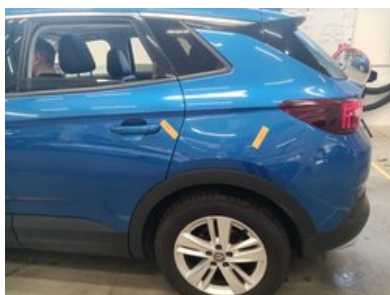
✓ **2. Külg:** Vasak ja Parem Külg - Nähtavad Kahjustused ja Kriimustused

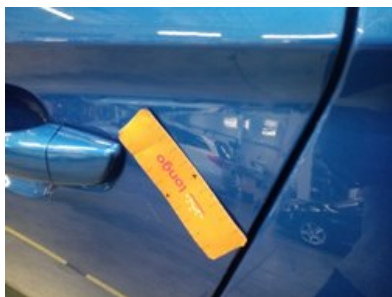
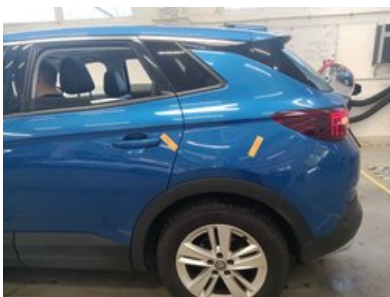
✓ **3. Külg:** Vasak ja Parem Külg - Nähtavad Kahjustused ja Kriimustused

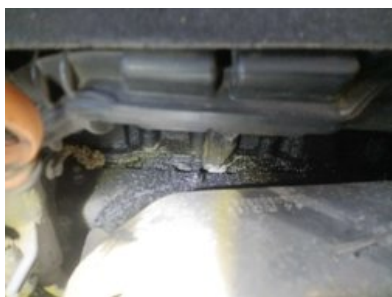
✓ **1. MUU:** Mootori Kammvõlli Remont "Sandwich"

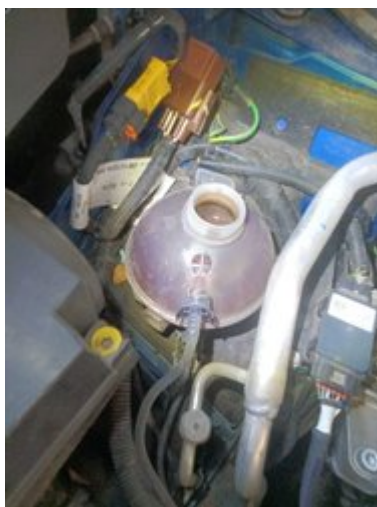
✓ **5. JAHUTUSSÜSTEEM:** Paisupaak

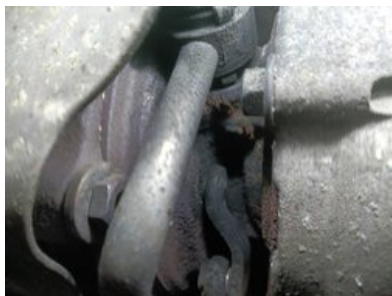
✓ **6. MOOTOR:** Turbo

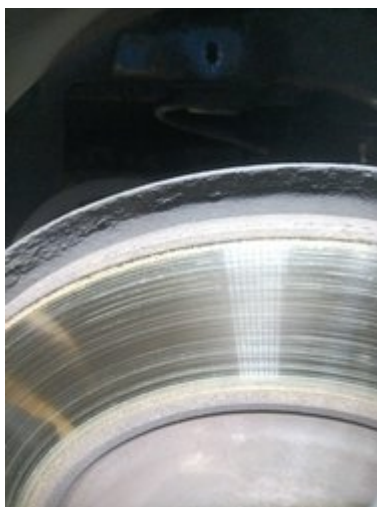
✓ **8. PIDURID:** Tagumine Piduri Ketas (Mõlemad)
