# Diagnostikaaruanne

## 2017 PEUGEOT 308 Active

# Ettevalmistus- ja remondiaruanne

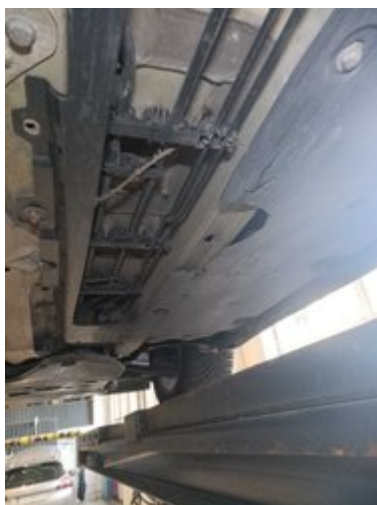
✓ **2. KERE - KESKOSA:** Kahjustus
