# Diagnostikaaruanne

## 2018 RENAULT ESPACE Initiale Paris

### Tuvastatud puuduste kokkuvõte

Longo poolt läbi viidud põhjaliku diagnostika käigus, 16 puudust olid tuvastatud sõidukis.

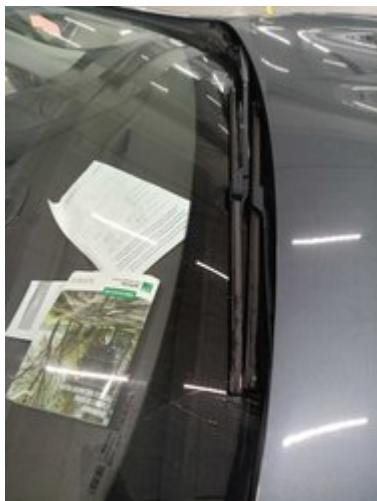
- ✓ **1. Esiosa:** Klaasipuhasti Kumm ja Käepide (Ees ja Taga) - Seisukord

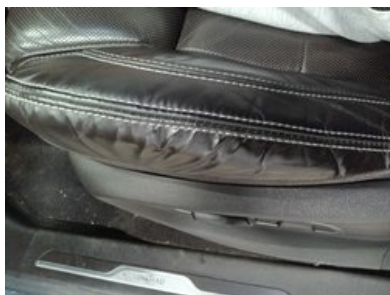
- ✓ **2. Istmed:** Kõik Istmed - Seisukord

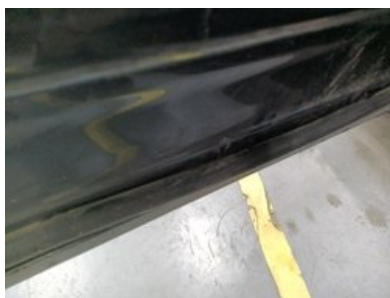
- ✓ **3. Uksed:** Uste Kummitihendid

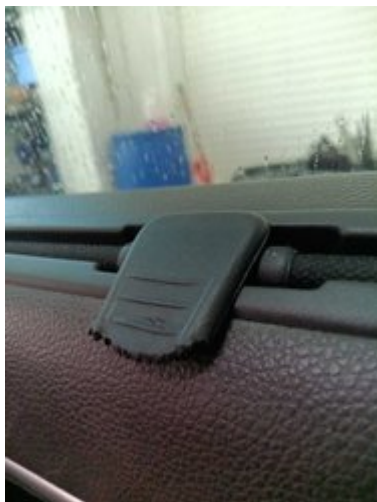
✓ **4. Uksed:** Katted ja liistud - Seisukord

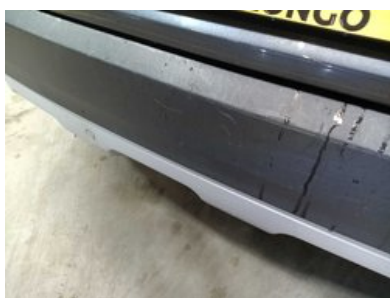
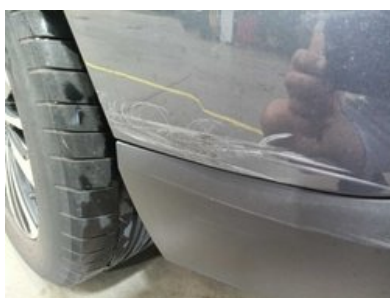
✓ **1. Tagaosa:** Tagumine stange - Seisukord ja joondus

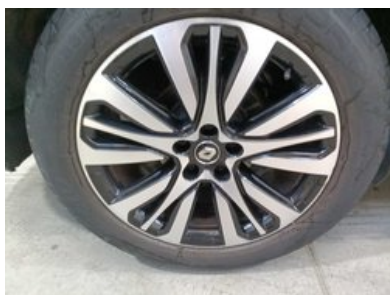
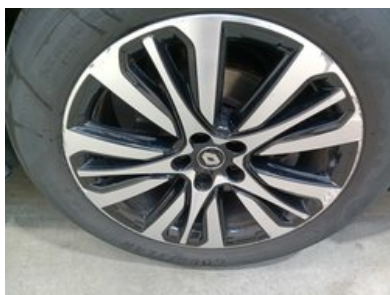
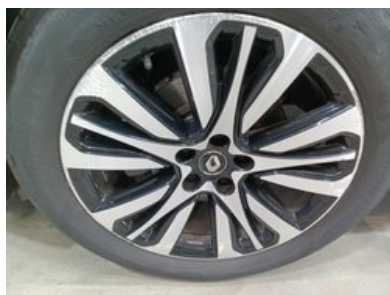
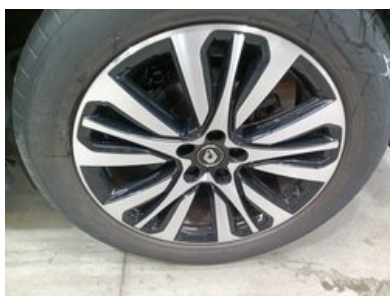
✓ **2. Külg:** Veljed - Seisukord

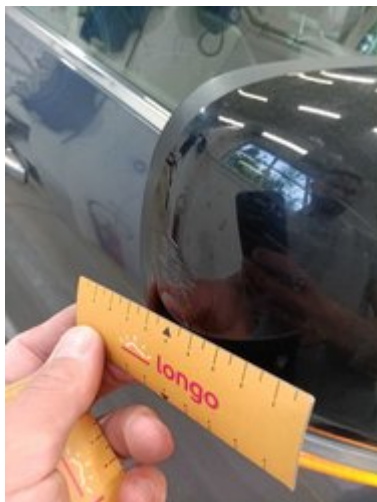
✓ **3. Külg:** Välispeeglid - Peeglite Terviklikkus ja Kinnitamine Auto Külge

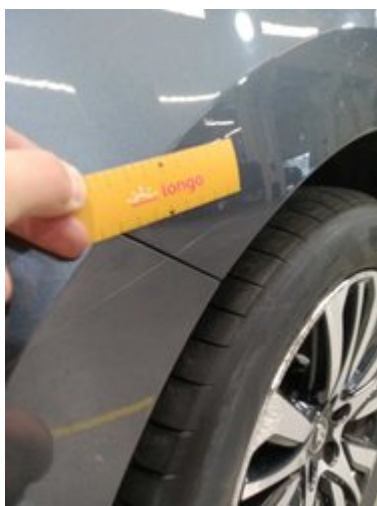
✓ **4. Külg:** Vasak ja Parem Külg - Nähtavad Kahjustused ja Kriimustused

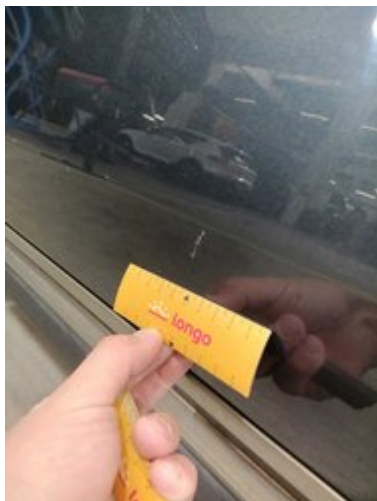
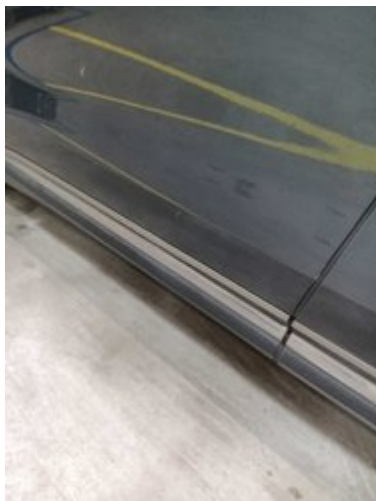
✓ **5. Külg:** Vasak ja Parem Külg - Nähtavad Kahjustused ja Kriimustused

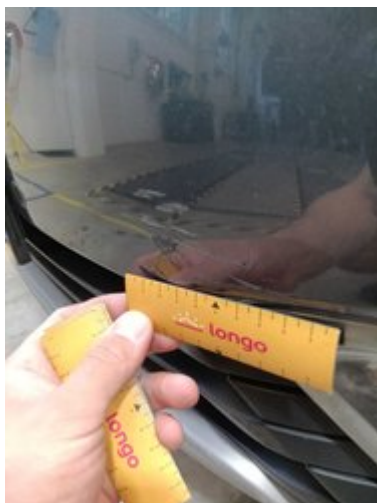
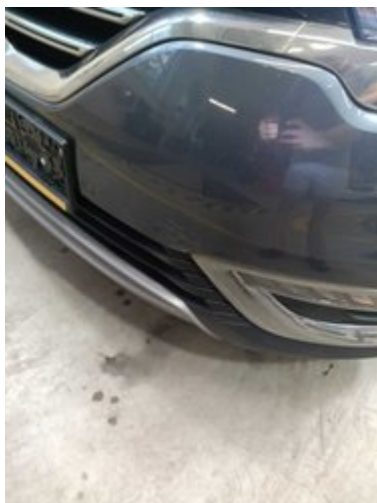
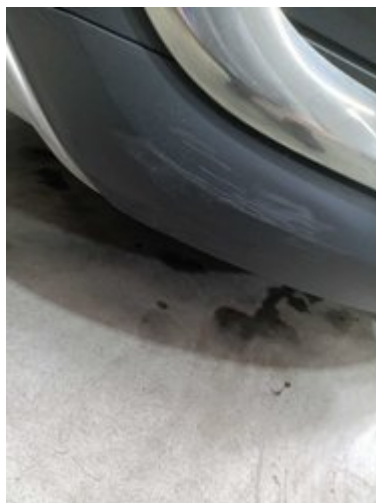
✓ **6. Esiosa:** Esistange - Seisukord ja Joondus

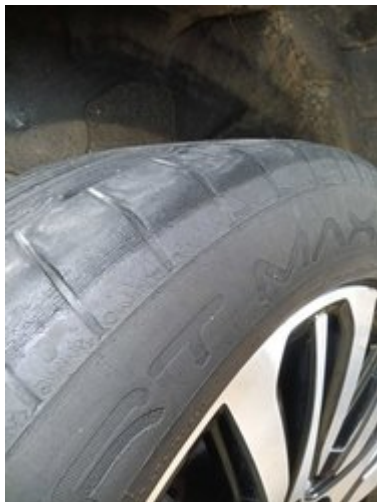
✓ **3. MUU:** Vahetada Rehve

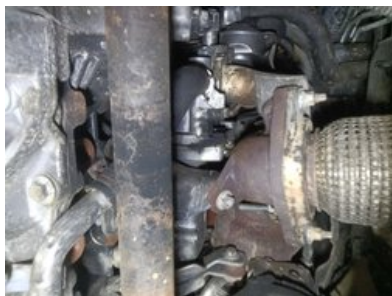
✓ **5. HEITGAASISÜSTEEM:** Heitgaasi Retsirkulatsiooni (EGR) Jahuti

- ✓ 1. Mootoriõli ja Filtri Vahetus
- ✓ 2. Vaheta Esiklaasi Kojamees (Mehaaniline)
- ✓ 3. Laadida Akut
- ✓ 4. Süsteemi Tühjendamine/Täitmine
- ✓ 5. Heitgaasi Tagasiside (EGR) Jahuti

- 1. Mootoriõli 6.2L
- 2. Refrigerant R1234YF (R1234YF)
- 3. Õlifilter (HU6011z)
- 4. Õli Äravoolu Kork (8030049)
- 5. EGR Klapi Tihend (EL478430)
- 6. EGR Jahuti (147357086R)
- 7. EGR Tihend (206915788R)
- 8. Kojamehed 700mm (WBH.700(MM))

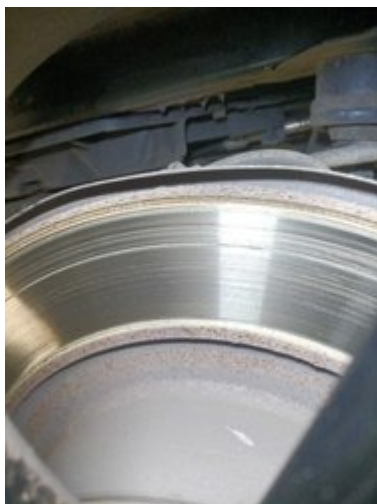
✓ **6. PIDURID:** Tagumine Piduri Ketas (Mõlemad)
