### Diagnostika üksikasjad

### Tuvastatud puuduste kokkuvõte

# Ettevalmistus- ja remondiaruanne

## 2016 NISSAN QASHQAI Tekna

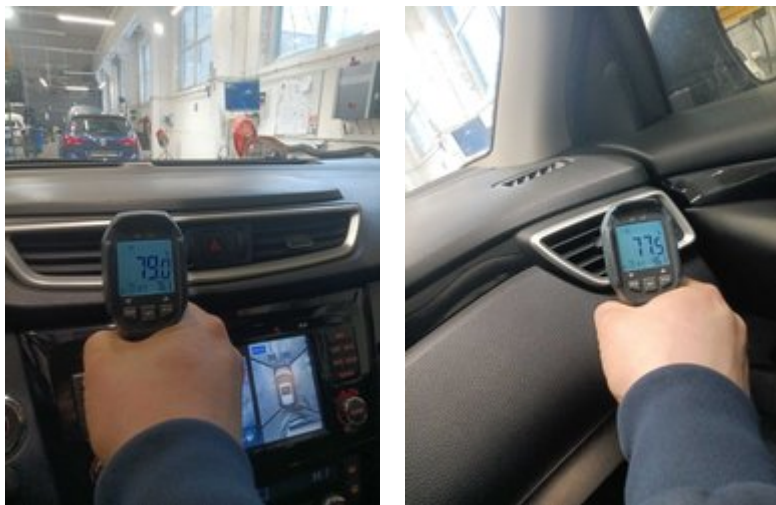
### ✓ 1. Salong: Tarvikud - Toimimine ja Seisukord

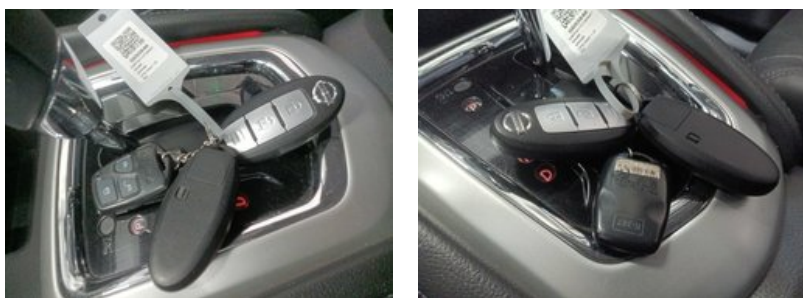
### ✓ 2. Salong: Tarvikud - Toimimine ja Seisukord

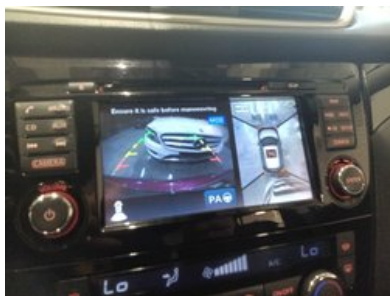
### ✓ 3. Salong: Tarvikud - Toimimine ja Seisukord

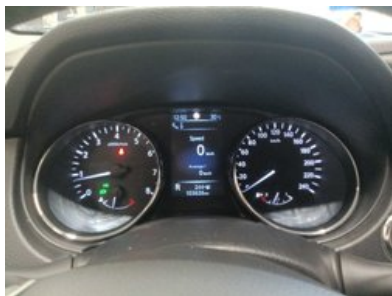
✓ **4. Salong:** Tarvikud - Toimimine ja Seisukord

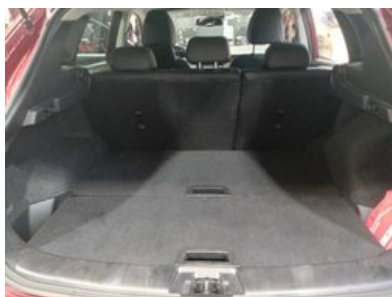
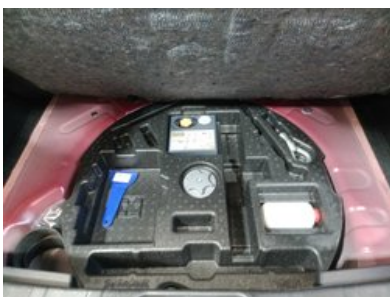
✓ **5. Salong:** Tarvikud - Toimimine ja Seisukord

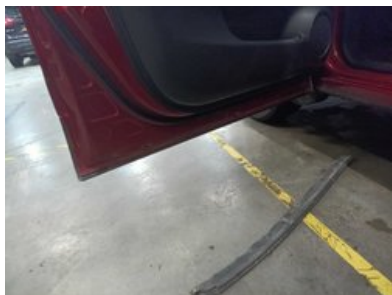
✓ **6. Uksed:** Uste Kummitihendid

- ✓ 1. Uksetiiviste Remont
- ✓ 2. Pesuri Mehhanismi Remont

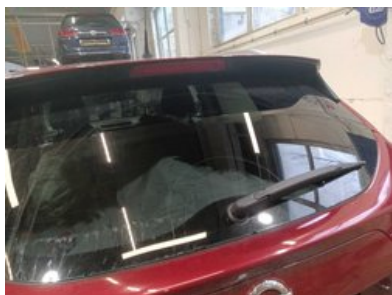
✓ **7. Esiosa:** Klaasipesusüsteem - Toimimine (Ees ja taga)

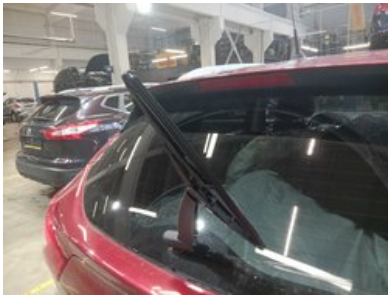
✓ **8. Esiosa:** Klaasipuhasti Kumm ja Käepide (Ees ja Taga) - Seisukord

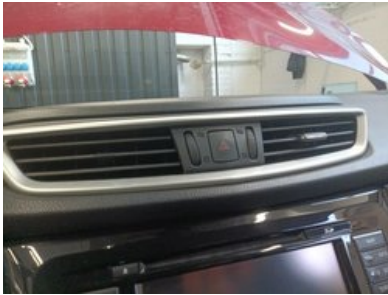
✓ **9. Esiosa:** Katted ja Iiistud - Seisukord

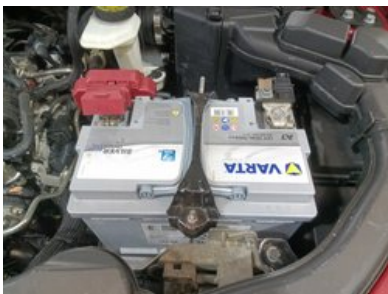
✓ **1. Aku:** Aku Korralikult Kinnitatud Autos

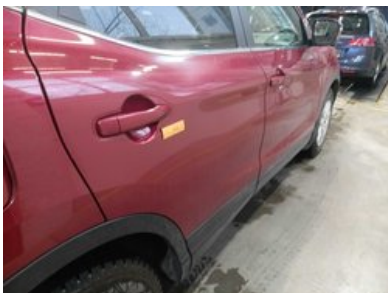
✓ **2. Külg:** Vasak ja Parem Külg - Nähtavad Kahjustused ja Kriimustused

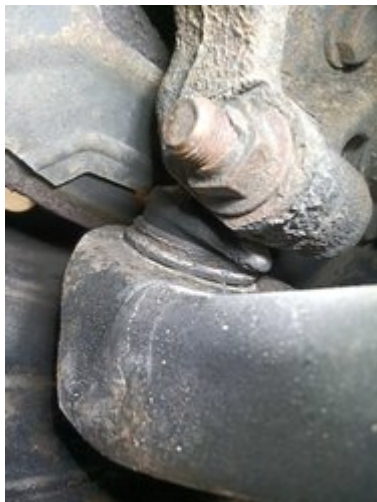
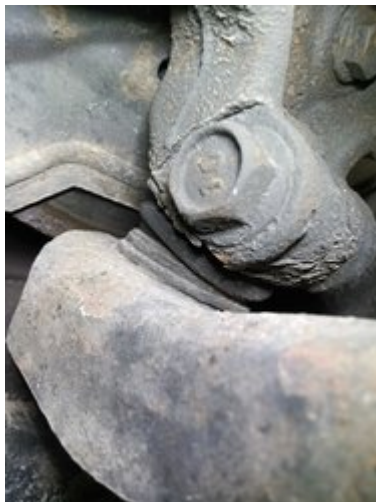
- ✓ **1. MUU:** Mootooriõli ja Filtri Vahetus
- ✓ **2. VEDRUSTUS:** Vaheta Tagumised Rattad
- ✓ **3. VEDRUSTUS:** Kuuliiges Mõlemad Pooled

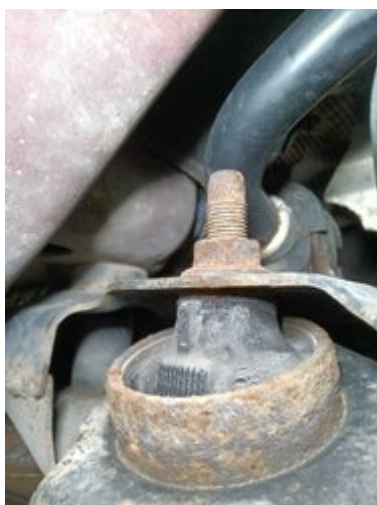
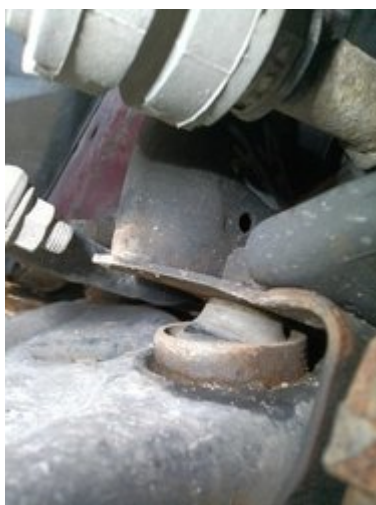
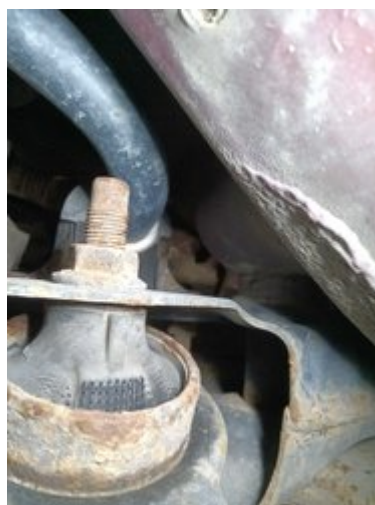
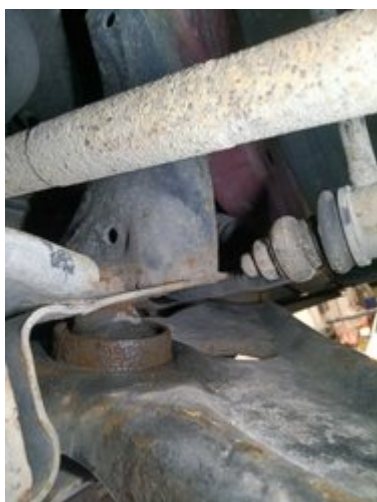
- 
- ✓ **4. VEDRUSTUS:** Vedrustuse Alumise Õla Puksid

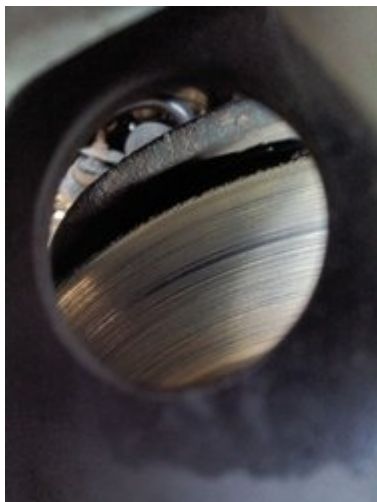
✓ **5. PIDURID:** Esimesed Pidurikettad Mõlemad

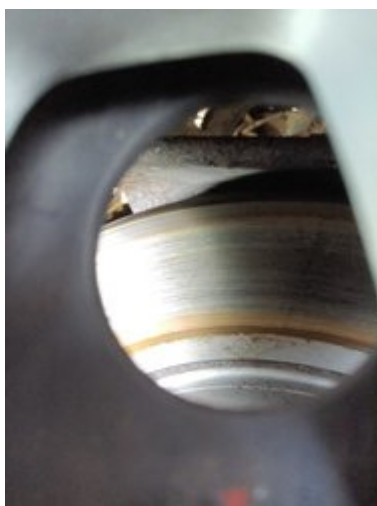
✓ **6. PIDURID:** Tagumine Piduri Ketas (Mõlemad)

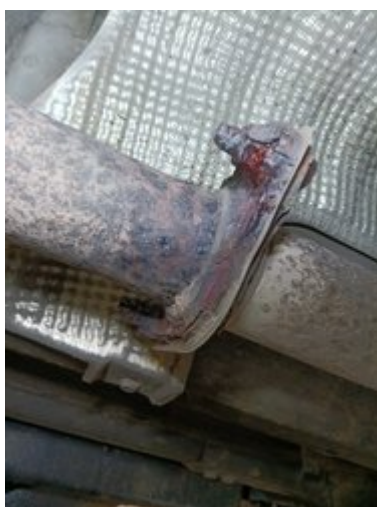
✓ **7. HEITGAASISÜSTEEM:** Heitgaasi Ühendus

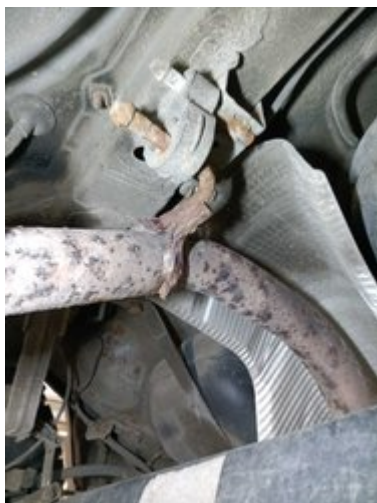
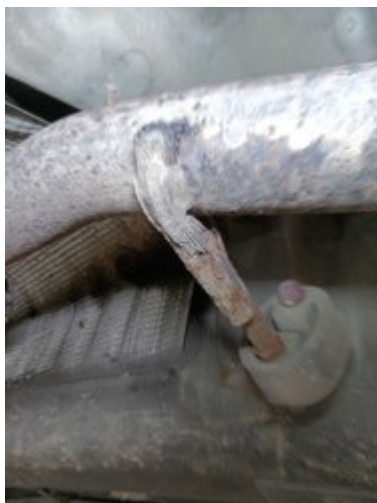
✓ **8. HEITGAASISÜSTEEM:** Heitgaasi Kinnitus

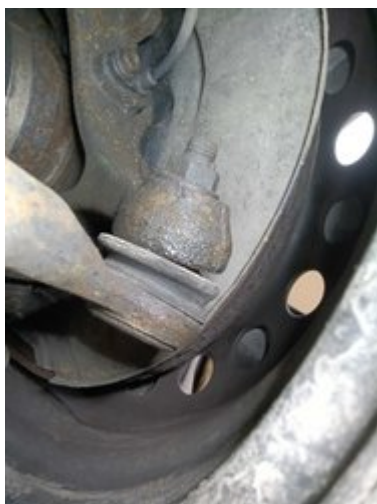
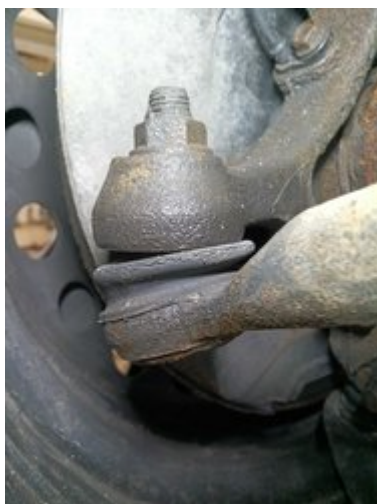
✓ **9. ROOL:** Roolivarda Otsakliips (Mõlemad)

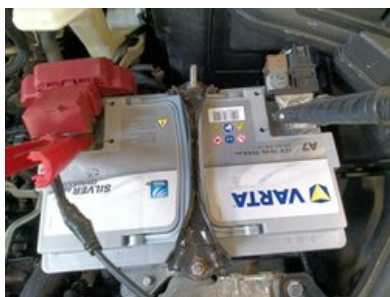
✓ **11. ÜLDINE ELEKTER:** Aku

- ✓ 1. Aku
- ✓ 2. Mootoriõli ja Filtri Vahetus
- ✓ 3. Vaheta Tagaklaasi Kuhjar (Mehaaniline)
- ✓ 4. Süsteemi Tühjendamine/Täitmine
- ✓ 5. Tagumiste Rataste Vahetus
