# Diagnostikaaruanne

## 2021 PEUGEOT 2008 GT

### Diagnostika üksikasjad

### Tuvastatud puuduste kokkuvõte

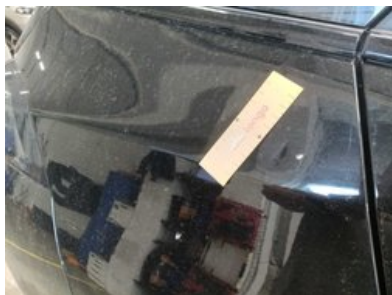
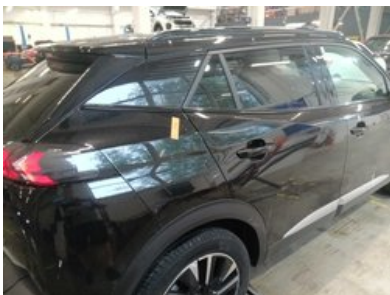
- ✔ **1. Külg:** Vasak ja Parem Külg - Nähtavad Kahjustused ja Kriimustused

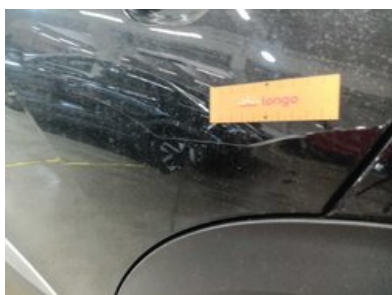
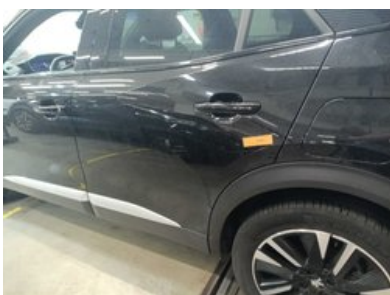
- ✔ **2. Külg:** Vasak ja Parem Külg - Nähtavad Kahjustused ja Kriimustused

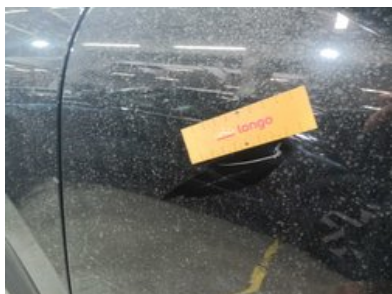
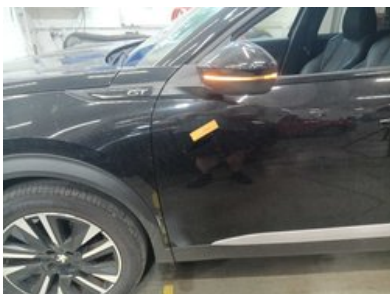
- ✔ **3. Külg:** Vasak ja Parem Külg - Nähtavad Kahjustused ja Kriimustused

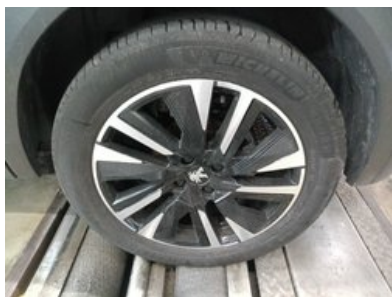
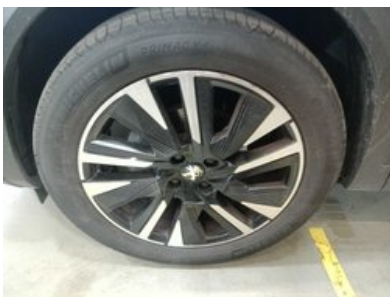
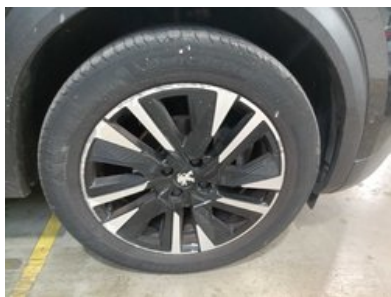
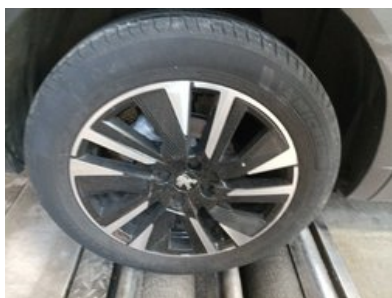
✓ **4. Külg:** Veljed - Seisukord

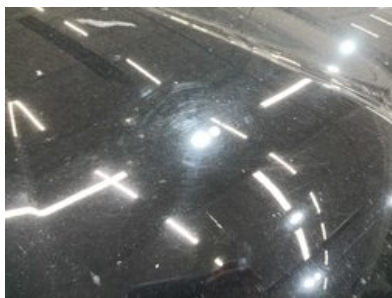
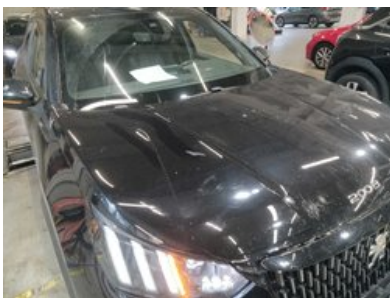
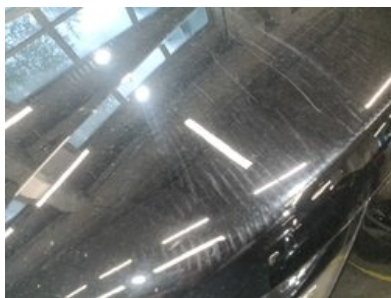
✓ **5. Muu:** Täiendavad Poleerimistööd

- ✓ 1. Kere pesemine
- ✓ 2. Salongi süvapuhasus ainult hüpoallergeensete puhastusvahendidega
- ✓ 3. Kere poleerimine pärast puhastamist

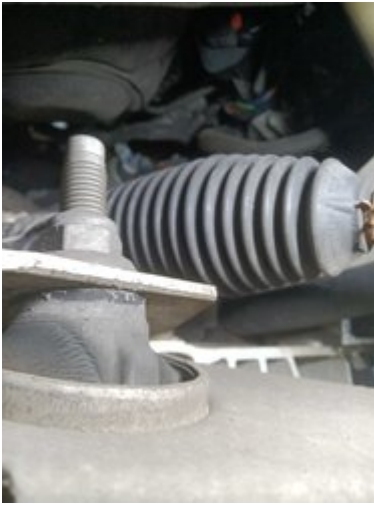
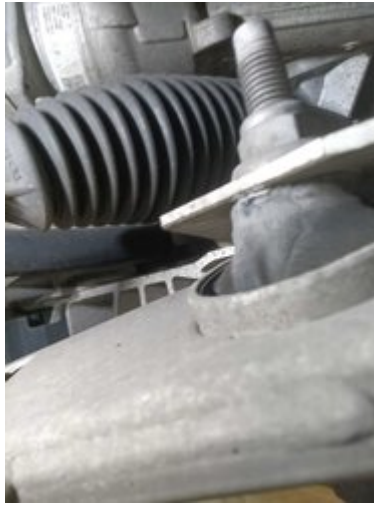
### ✓ 1. VEDRUSTUS: Vedrustuse Alumine Õlg Mõlemad

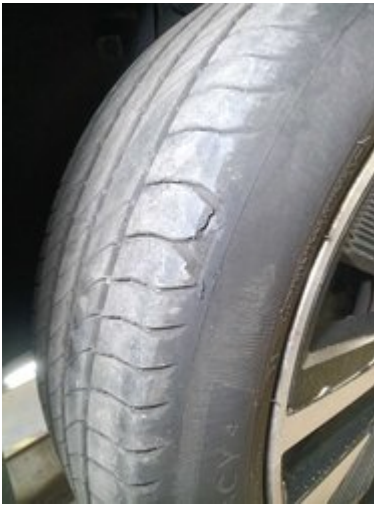
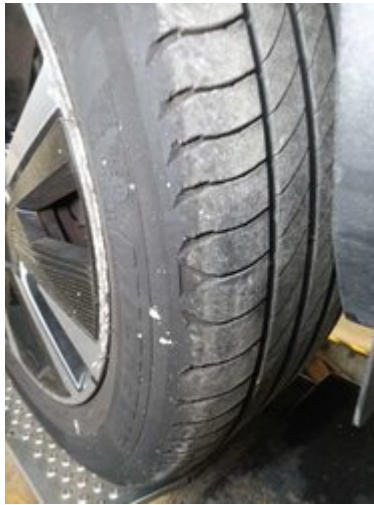
### ✓ 3. MUU: Vahetada Rehve

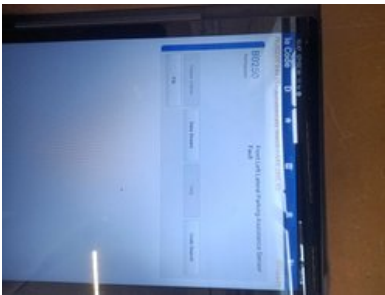
### ✓ 4. ÜLDINE ELEKTER: Parkimisanduri Rike

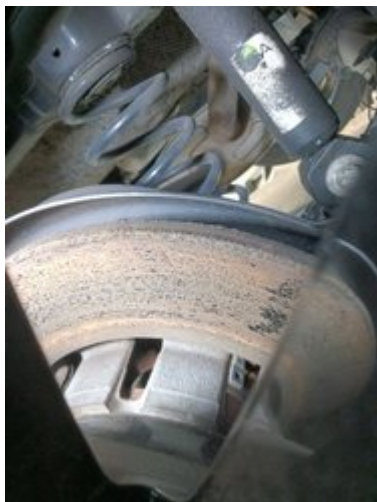
✓ **5. PIDURID:** Tagumine Piduri Ketas (Mõlemad)

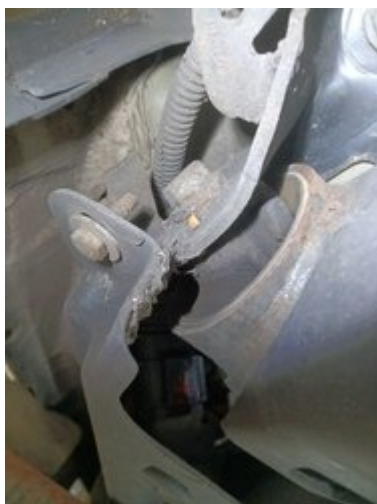
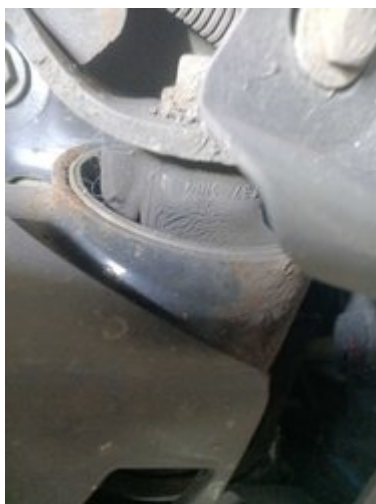
✓ **6. LÖPPHAMMASTIK, VÖLL JA TELJED:** Silla Vaiksummutid

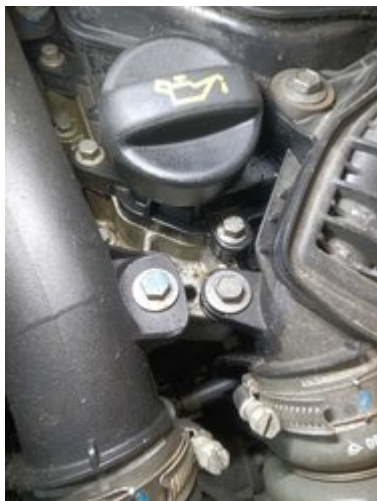
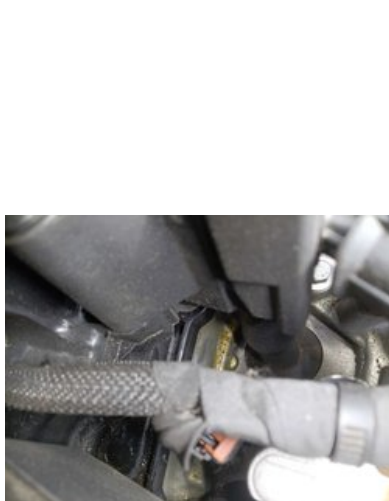
✓ **7. MOOTOR:** Kammvõlli Kaas

- ✓ 1. Kambrivõlli Kaas
- ✓ 2. Mootoriõli ja Filtri Vahetus

- 1. Õlfilter (OP540/1)
- 2. Õlikarteri Tihend (834.823)
- 3. 5W30 Quartz Ineo RCP 208L 3.5L
- 4. Klapikambri Kaane Tihend (EL534720)
