# Diagnostikaaruanne

## 2017 NISSAN QASHQAI N-Vision

### Tuvastatud puuduste kokkuvõte

Longo poolt läbi viidud põhjaliku diagnostika käigus, 12 puudust olid tuvastatud sõidukis.

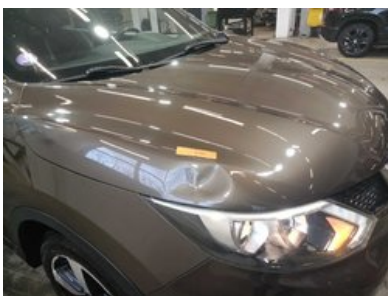
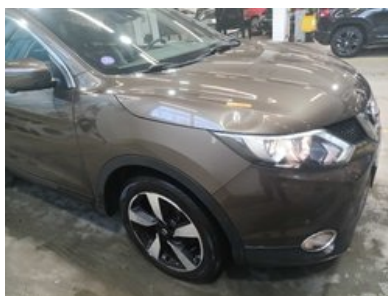
✓ 1. Esiosa: Kapott - Nähtavad Kahjustused

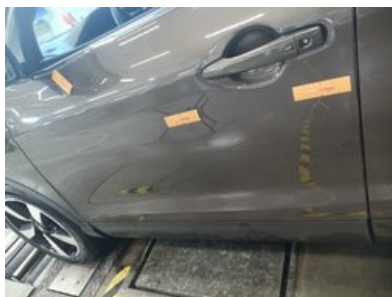
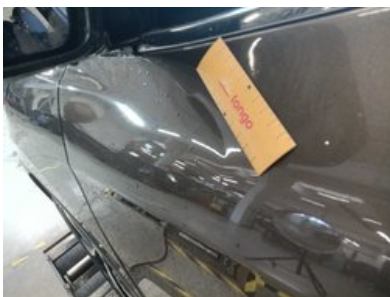
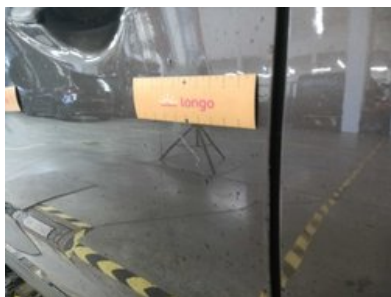
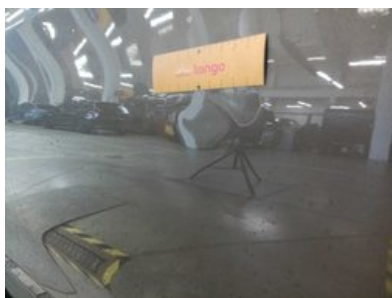
✔ **2. Külg:** Vasak ja Parem Külg - Nähtavad Kahjustused ja Kriimustused

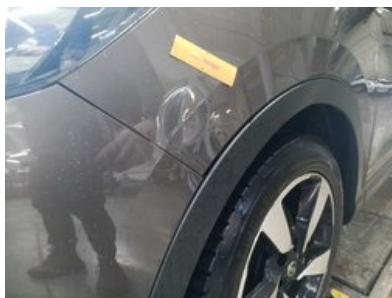
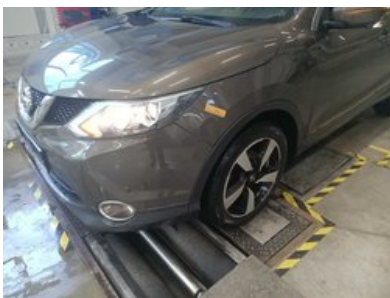
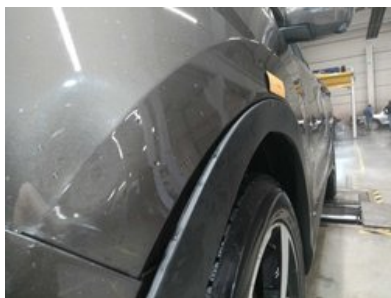
✔ **3. Külg:** Vasak ja Parem Külg - Nähtavad Kahjustused ja Kriimustused

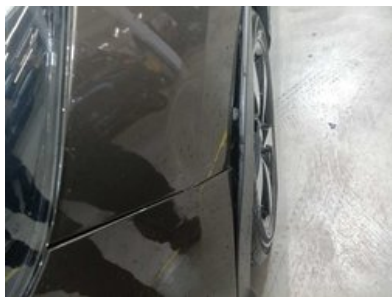
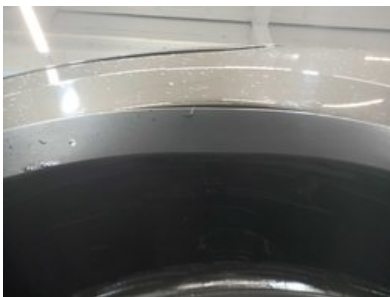
✔ **4. Külg:** Vasak ja Parem Külg - Nähtavad Kahjustused ja Kriimustused

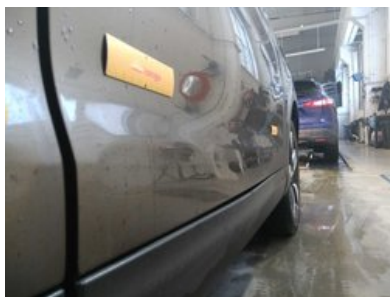
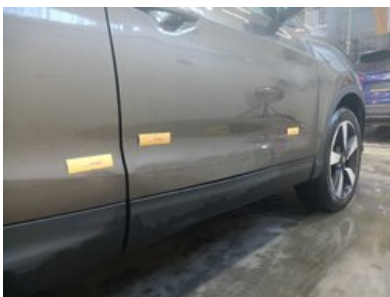
✓ **5. Külg:** Vasak ja Parem Külg - Nähtavad Kahjustused ja Kriimustused

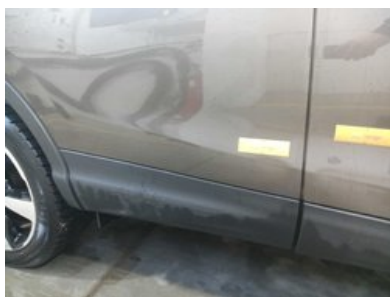
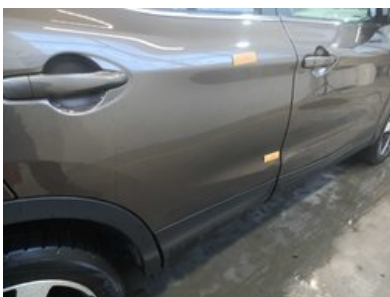
✓ **6. Külg:** Vasak ja Parem Külg - Nähtavad Kahjustused ja Kriimustused

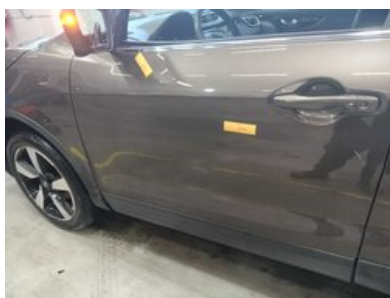
✓ **7. Külg:** Vasak ja Parem Külg - Nähtavad Kahjustused ja Kriimustused

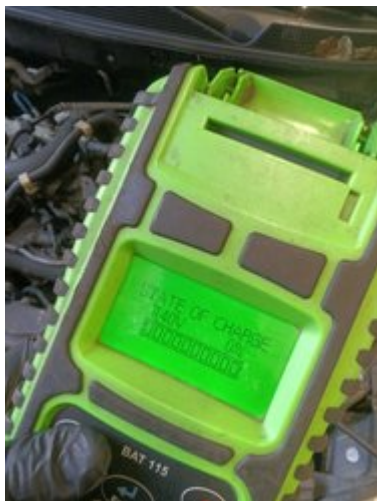
### ✓ 1. MUU: Laadida Akut

- ✓ 1. Õlisurve Andur
- ✓ 2. Laadida Akut
- ✓ 3. Mootoriõli ja Filtri Vahetus

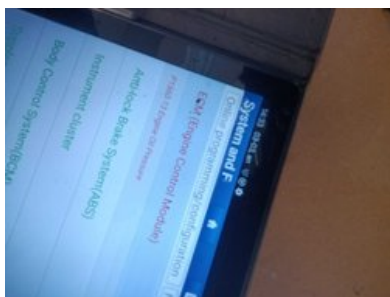
### ✓ 3. ÜLDINE ELEKTER: Õlirõhu Andur

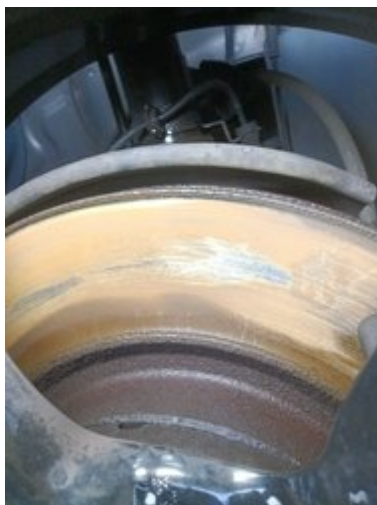
### ✓ 4. PIDURID: Esimesed Pidurikettad Mõlemad

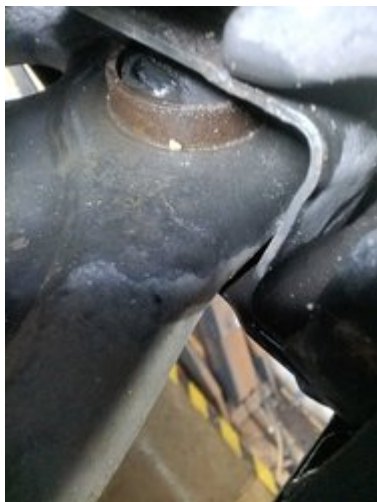
✓ **5. VEDRUSTUS:** Vedrustuse Alumise Õla Puksid
