Diagnostikaaruanne

2019 VOLVO XC90 Momentum

Diagnostika üksikasjad

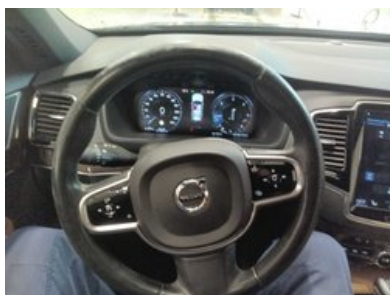
✔ 1. Esiosa: Rool - Seisukord

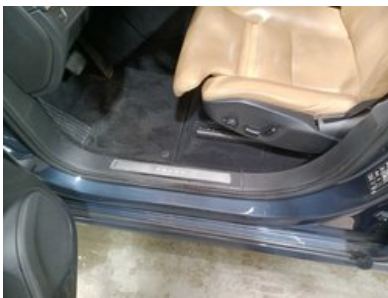
✓ **2. Uksed:** Uste Kummitihendid

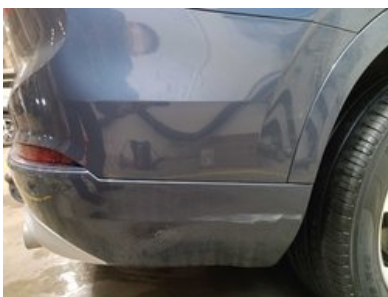
✓ **1. Muu:** Täiendavad Poleerimistööd

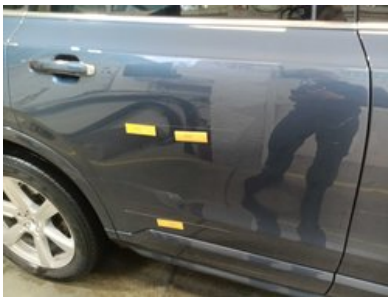
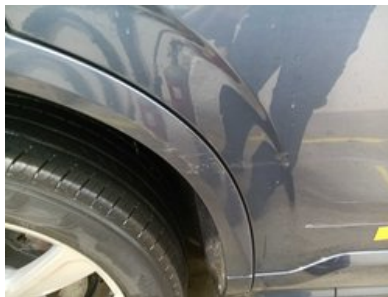
✓ **2. Külg:** Vasak ja Parem Külg - Nähtavad Kahjustused ja Kriimustused

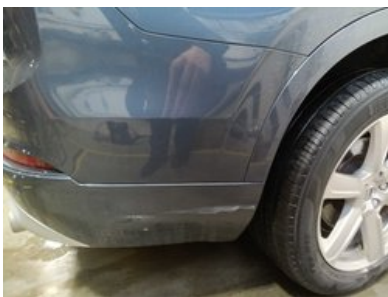
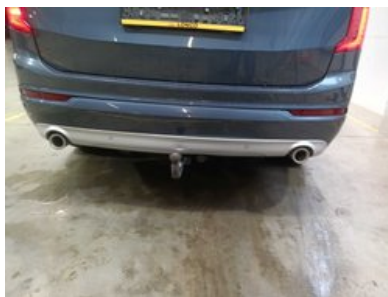
✓ **3. Tagaosa:** Tagumine stange - Seisukord ja joendus

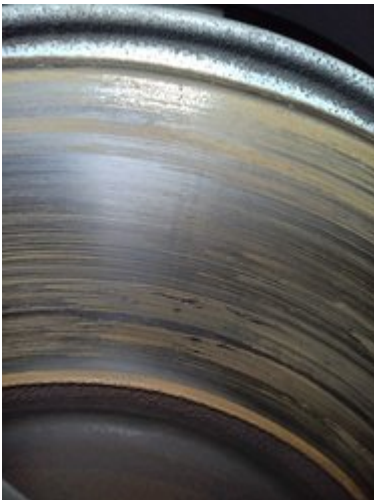
✓ 3. PIDURID: Esimesed Pidurikettad Mõlemad koos Klotside

- ✓ 1. Esimesed Pidurikettad (Mõlemad) — Klotsidega
- ✓ 2. Mootoriõli ja Filtri Vahetus
- ✓ 3. Laadida Akut
- ✓ 4. Parema Mootorikambri Kinnitus
- ✓ 5. Vedrustuse Alumine Võll (Mõlemad)

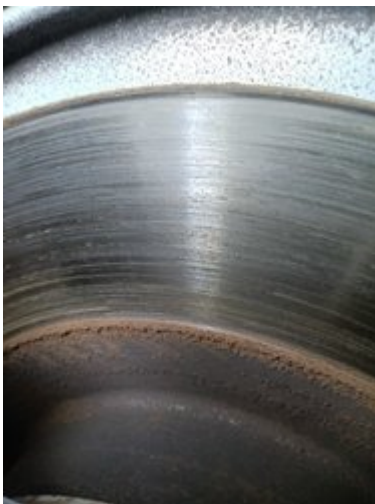
✓ **4. PIDURID:** Tagumine Piduri Ketas (Mõlemad) koos Klotsidega

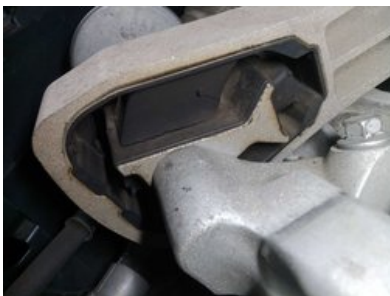
✓ **5. MOOTOR:** Kinnitus - Parem (Mootorisektsioon)

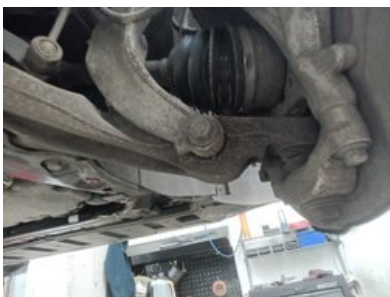
✓ **6. VEDRUSTUS:** Vedrustuse Alumine Õlg Mõlemad
