# Diagnostikaaruanne

## 2021 TOYOTA C-HR Executive

### Diagnostika üksikasjad

Longo poolt läbi viidud põhjaliku diagnostika käigus, 4 puudust olid tuvastatud sõidukis.

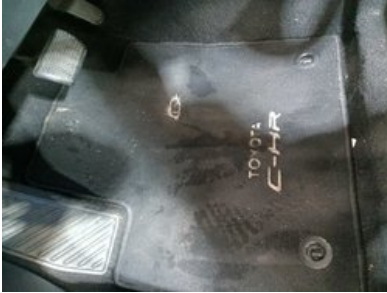
- ✓ **1. Salong:** Vaibad - Seisukord

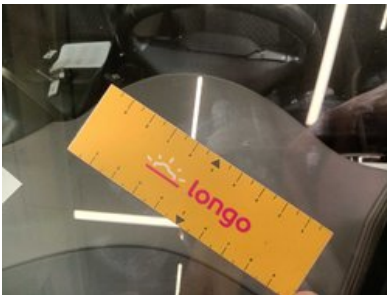
- ✓ **1. Esiosa:** Esiklaasi terviklikkus - puuduvad tehnõlevaatust välistavad kahjustused

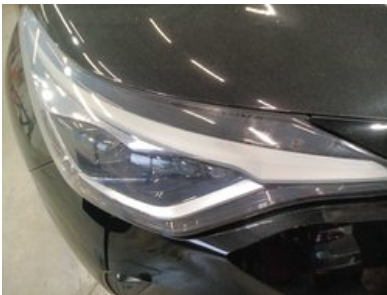
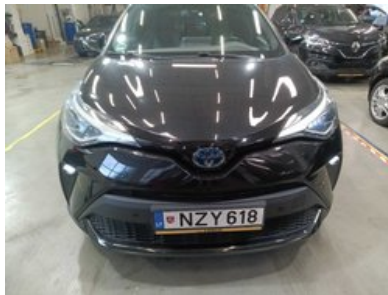
- ✓ **2. Tuled:** Esituled (Päevatuled, Kaugtuled, Udu, Suunatud) - Põhiline Toimimine, Kahjustused ja Värv

- ✓ 1. Vaheta Esituled

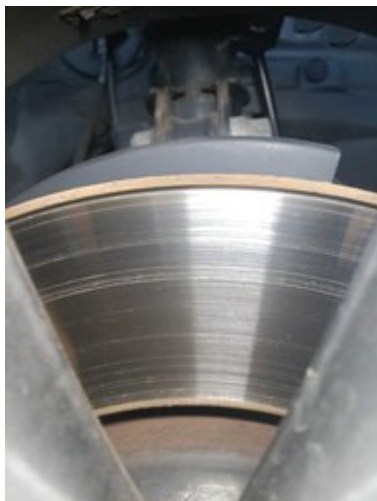
### ✓ 1. PIDURID: Esimesed Pidurikettad Mõlemad
