# Diagnostikaaruanne

## 2015 VOLKSWAGEN SHARAN

Longo poolt läbi viidud põhjaliku diagnostika käigus, 7 puudust olid tuvastatud sõidukis.

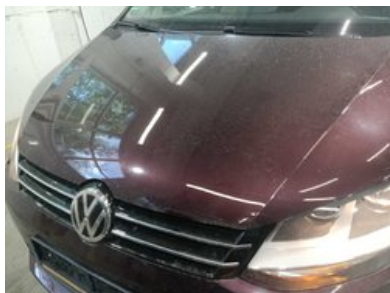
- ✓ **1. Muu:** Täiendavad Poleerimistööd

- ✓ 1. Kere pesemine
- ✓ 2. Salongi süvapuhasus ainult hüpoallergeensete puhastusvahendidega
- ✓ 3. Kere poleerimine pärast puhastamist

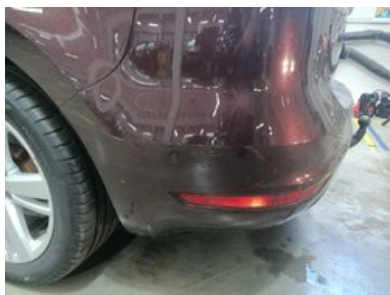
- ✓ **2. Tagaosa:** Tagumine stange - Seisukord ja joondus

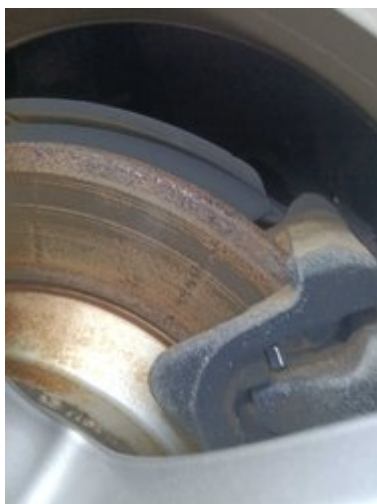
- ✓ **1. MUU:** Mootooriõli ja Filtri Vahetus
- ✓ **2. PIDURID:** Tagumine Piduri Ketas (Mõlemad) koos Klotsidega

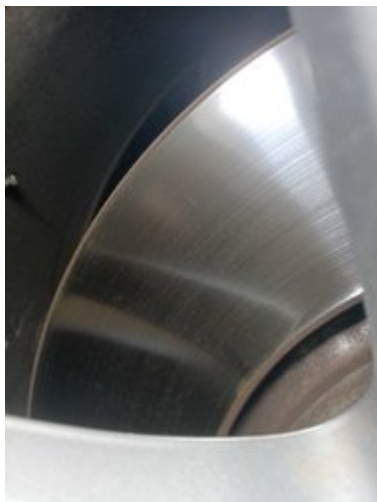
✓ **3. PIDURID:** Esimesed Pidurikettad Mõlemad

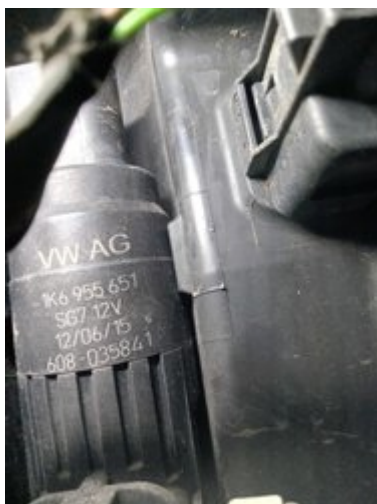
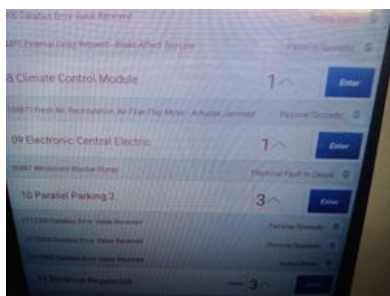
✓ **4. ÜLDINE ELEKTER:** Esimese Klaasipesuri Mootor

- ✓ 1. Esiklaasi Pesumootorit
- ✓ 2. Mootoriõli ja Filtri Vahetus

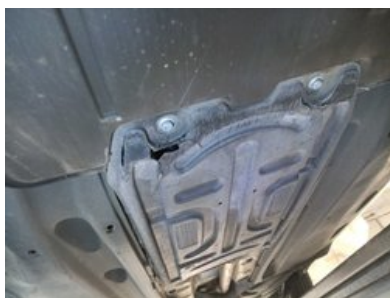
✓ **5. KERE - EESOSA:** Kahjustatud Kate
