# Diagnostikaaruanne

## 2015 NISSAN QASHQAI Tekna

Longo poolt läbi viidud põhjaliku diagnostika käigus, 13 puudust olid tuvastatud sõidukis.

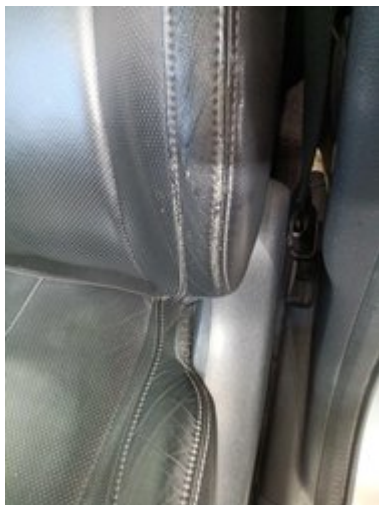
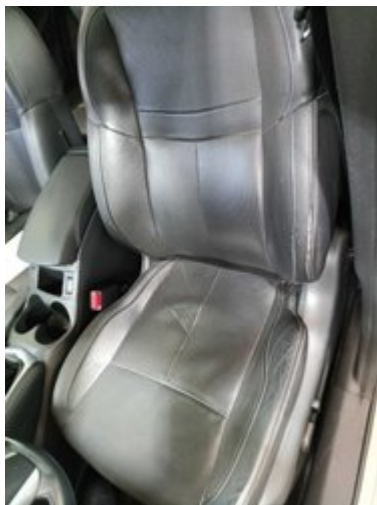
### ✓ 1. Istmed: Kõik Istmed - Seisukord

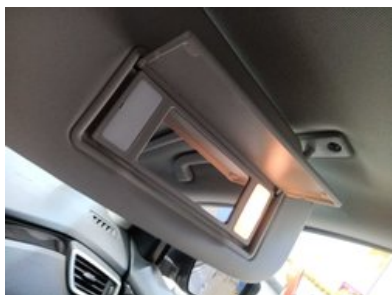
### ✓ 2. Esiosa: Päikesesirmid - Toimimine ja seisukord

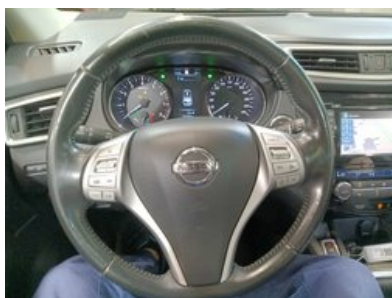
### ✓ 3. Esiosa: Rool - Seisukord

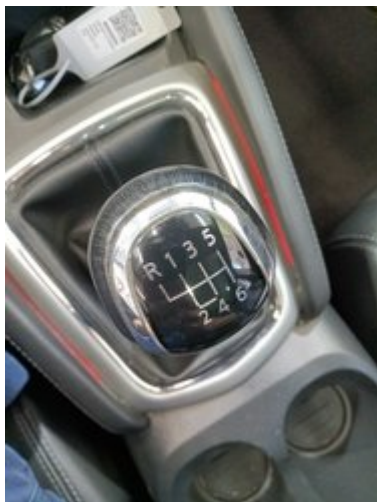
✓ **4. Salong:** Käigukang Katik ja Käigukang Nupp - Seisukord

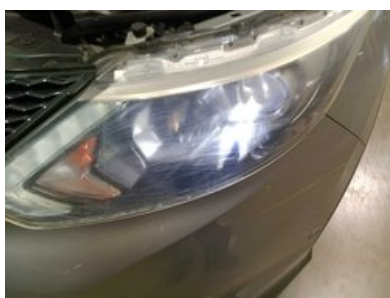
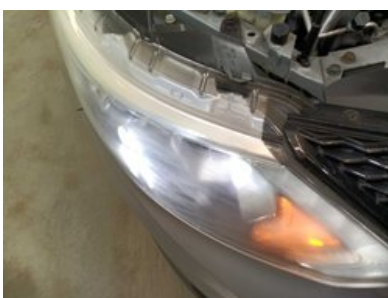
✓ **1. Muu:** Täiendavad Poleerimistööd

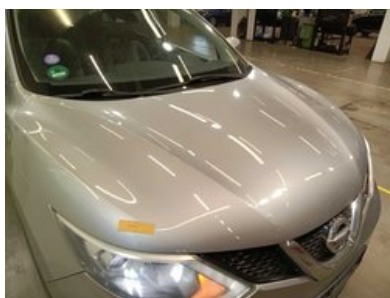
✓ **2. Esiosa:** Kapott - Nähtavad Kahjustused

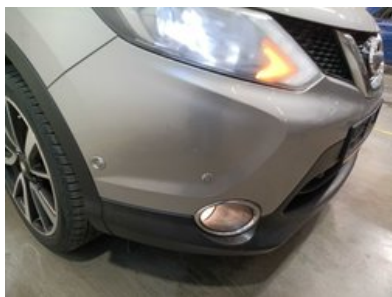
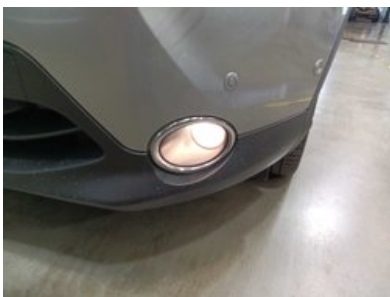
✓ **3. Esiosa:** Esistange - Seisukord ja Joondus

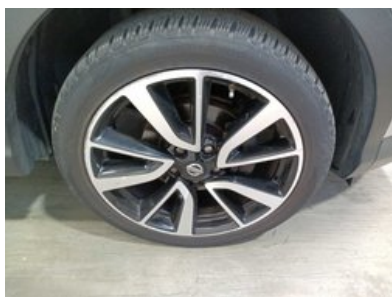
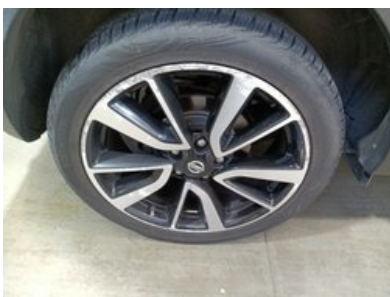
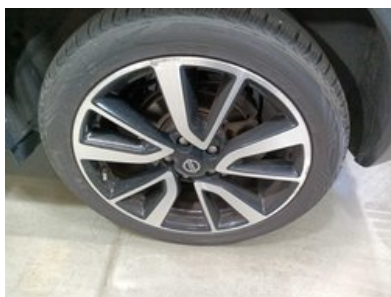
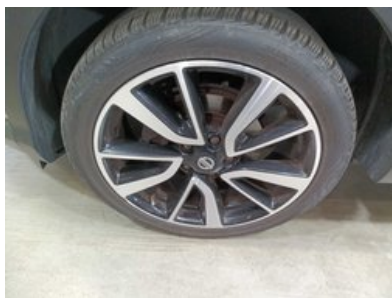
✓ **4. Külg:** Veljed - Seisukord

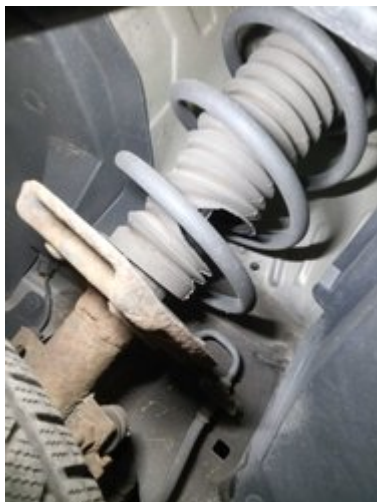
✓ **2. VEDRUSTUS:** Amortisaatori posti komplekt (mõlemad)

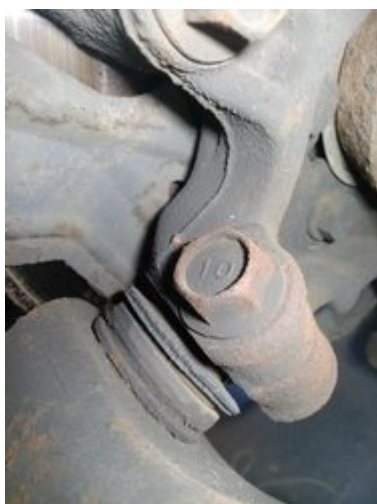
✓ **3. VEDRUSTUS:** Vedrustuse Alumine Õlg Mõlemad

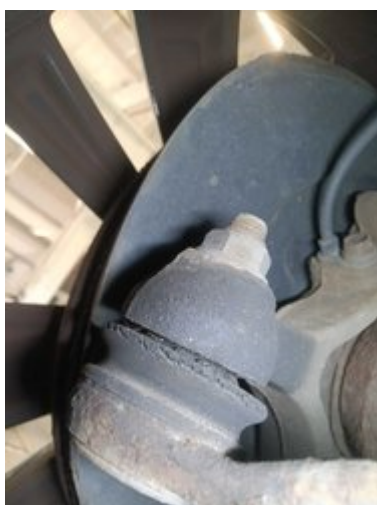
✓ **4. ROOL:** Roolivarda Otsakliips (Mõlemad)

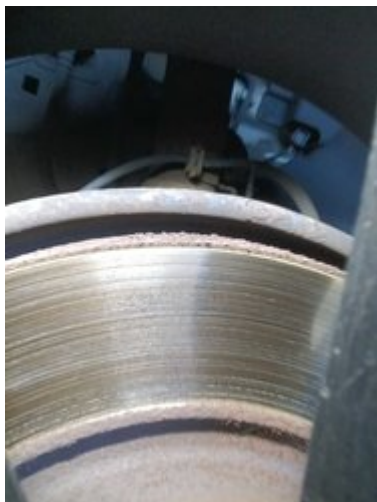
## ✓ 5. PIDURID: Esimesed Pidurikettad Mõlemad
