# Diagnostikaaruanne

## 2022 SKODA OCTAVIA Ambition

Läbisõit lõpetamise kuupäeval: 199 834 km

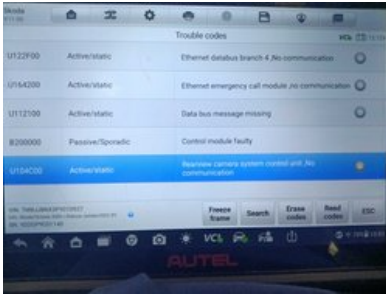
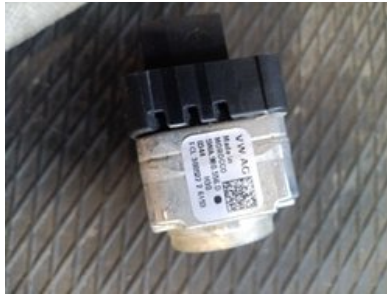
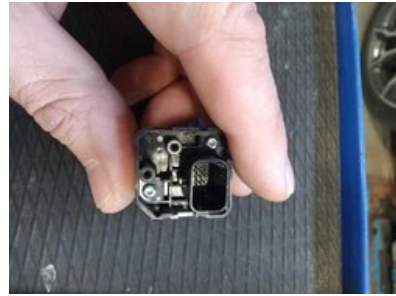
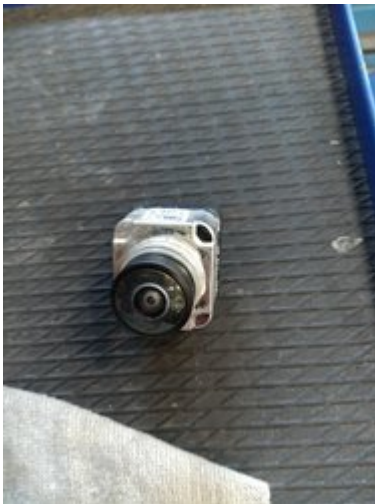
### ✓ 1. Toiming: Tagavaate Kaamera / Lähedussensorid - Toimimine

- ✓ 1. Vaheta Tagavaate Kaamera

- ✓ 1. Lisa Kaamerad Auto Arvutisse
- ✓ 2. Aku
- ✓ 3. Mootoriõli ja Filtri Vahetus

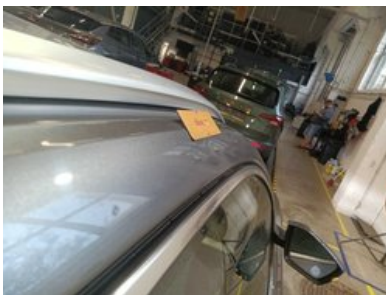
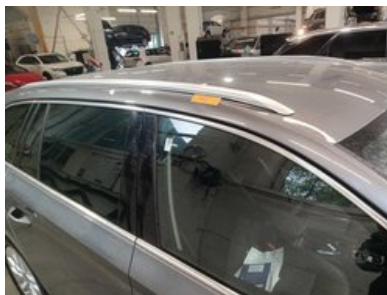
### ✓ 1. Külg: Vasak ja Parem Külg - Nähtavad Kahjustused ja Kriimustused

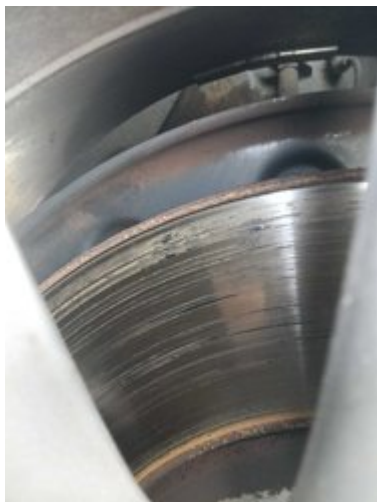
✓ **2. PIDURID:** Esimesed Pidurikettad Mõlemad

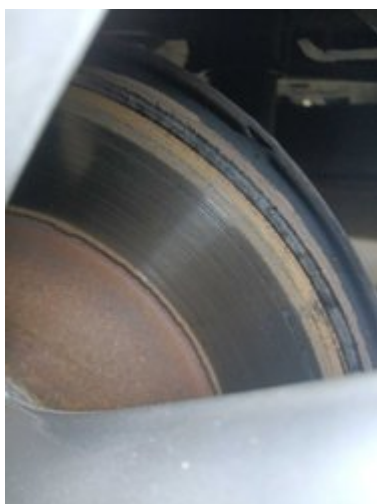
✓ **3. PIDURID:** Tagumine Piduri Ketas (Mõlemad)

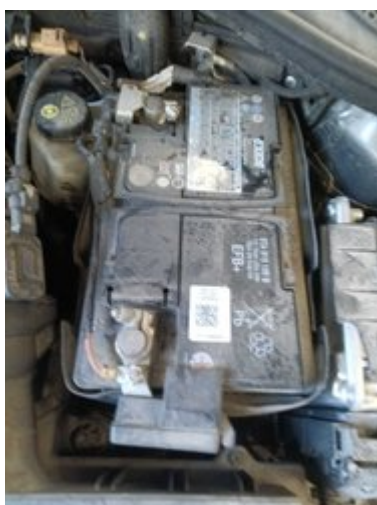
✓ **4. ÜLDINE ELEKTER:** Aku
