# Diagnostikaaruanne

## 2022 KIA CEED DynamicLine

Longo poolt läbi viidud põhjaliku diagnostika käigus, 7 puudust olid tuvastatud sõidukis.

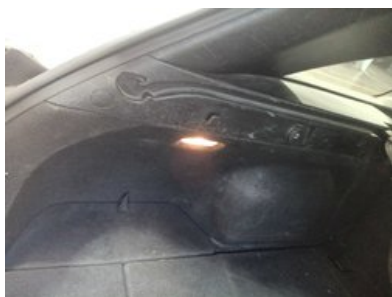
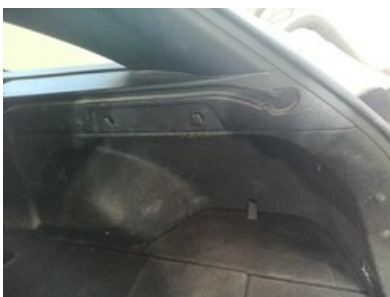
### ✓ 1. Salong: Katted ja liistud - Seisukord

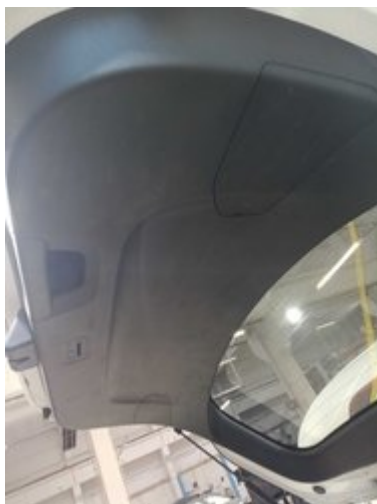
### ✓ 2. Salong: Katted ja liistud - Seisukord

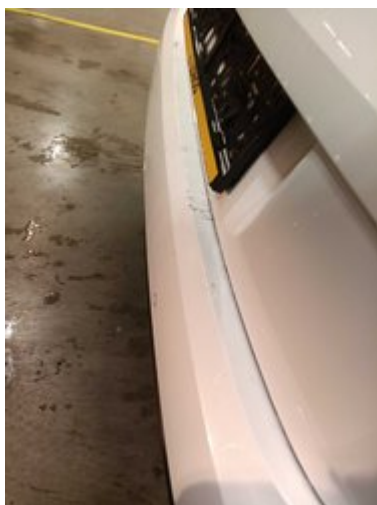
### ✓ 1. Tagaosa: Tagumine stange - Seisukord ja joondus

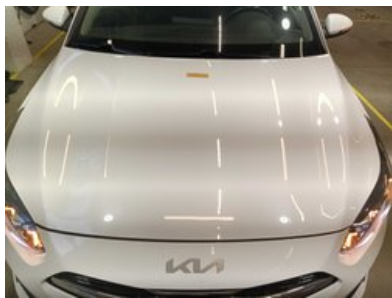
✓ **2. Esiosa:** Kapott - Nähtavad Kahjustused

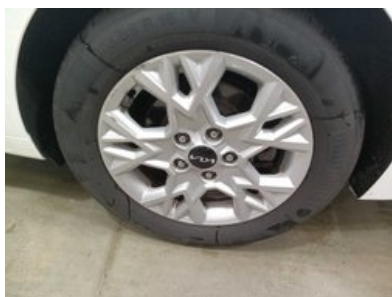
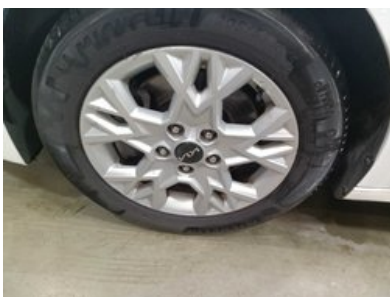
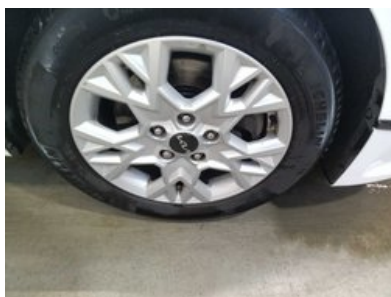
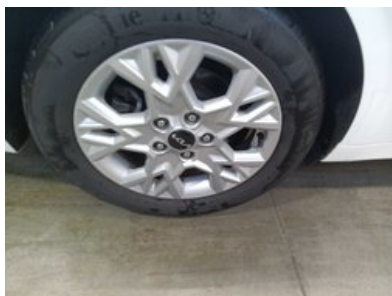
✓ **3. Külg:** Veljed - Seisukord

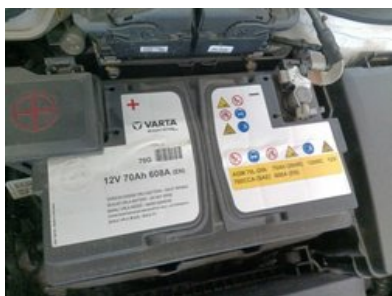
✓ **2. ÜLDINE ELEKTER:** Aku

- ✓ 1. Mootoriõli ja Filtri Vahetus
- ✓ 2. Aku

- 1. Õlifilter (OP595/2)
- 2. Aku (AGM57020)
- 3. Quartz Ineo Xtra EC6 0W20 208L 3.6L
- 4. Õli Äravoolu Kork (EL726760)
