# Diagnostikaaruanne

## 2018 OPEL CROSSLAND X Innovation

Longo poolt läbi viidud põhjaliku diagnostika käigus, 7 puudust olid tuvastatud sõidukis.

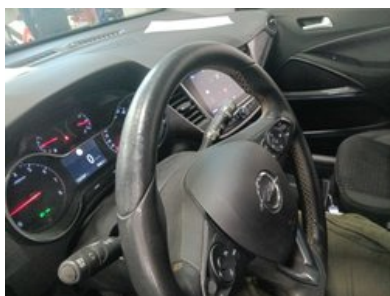
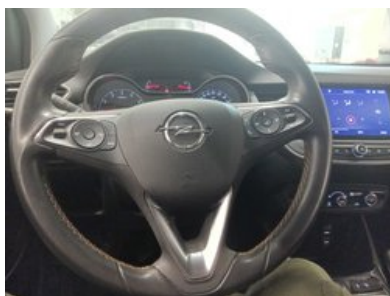
✔ **1. Esiosa:** Rool - Seisukord

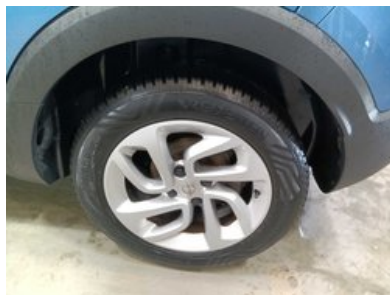
### ✓ 1. Külg: Veljed - Seisukord

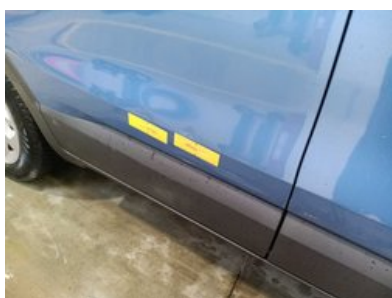
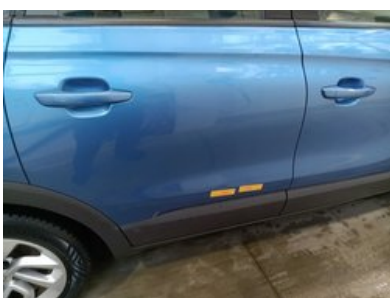
### ✓ 2. Külg: Vasak ja Parem Külg - Nähtavad Kahjustused ja Kriimustused

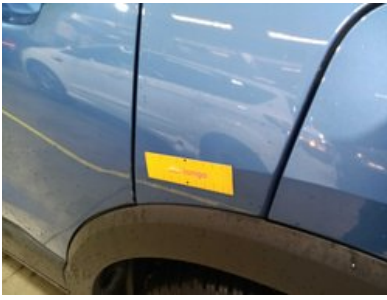
✓ **4. Külg:** Vasak ja Parem Külg - Nähtavad Kahjustused ja Kriimustused

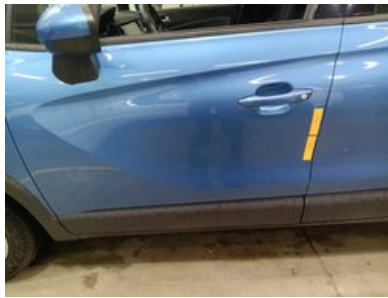
✓ **5. Külg:** Vasak ja Parem Külg - Nähtavad Kahjustused ja Kriimustused

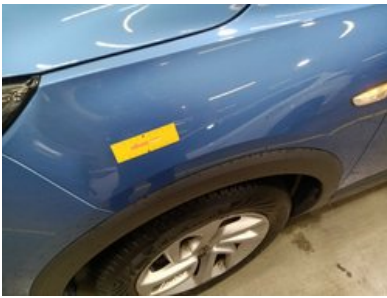
✓ **6. Külg:** Vasak ja Parem Külg - Nähtavad Kahjustused ja Kriimustused
