# Diagnostikaaruanne

## 2018 VOLKSWAGEN GOLF 7 Comfortline Bu

Kontrollitud Longo Shared Service sertifitseeritud diagnostika meeskonna poolt: Arnas S., Mindaugas G.

Longo poolt läbi viidud põhjaliku diagnostika käigus, 15 puudust olid tuvastatud sõidukis.

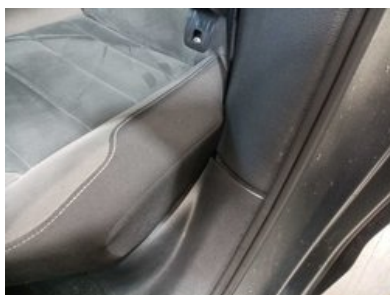
✔ 1. **Salong:** Katted ja liistud - Seisukord

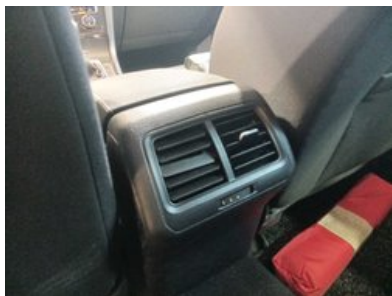
✓ **2. Salong:** Katted ja liistud - Seisukord

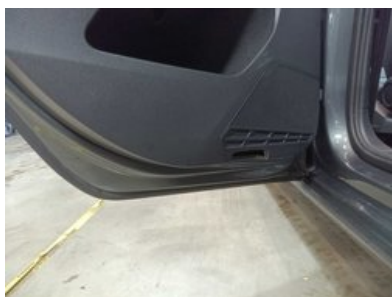
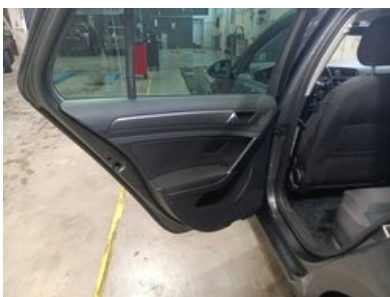
✓ **3. Uksed:** Katted ja liistud - Seisukord

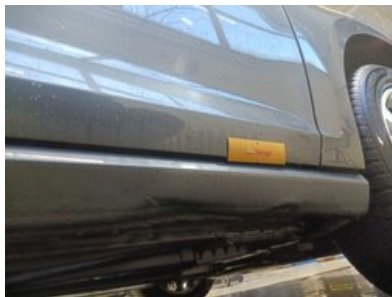
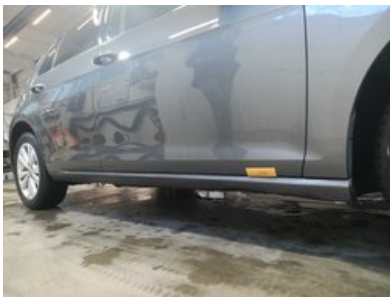
✓ **1. Külg:** Vasak ja Parem Külg - Nähtavad Kahjustused ja Kriimustused

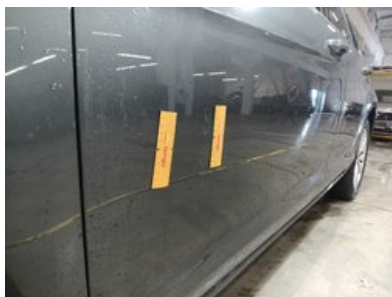
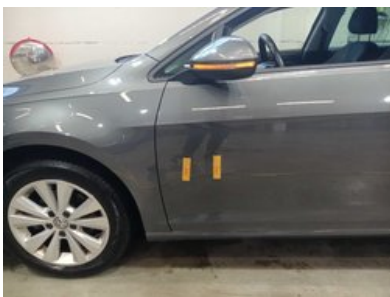
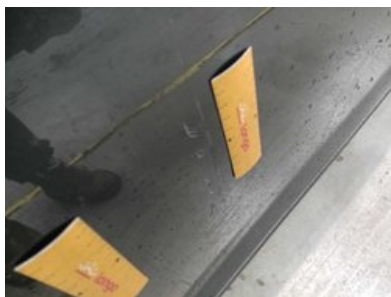
✓ **2. Külg:** Vasak ja Parem Külg - Nähtavad Kahjustused ja Kriimustused

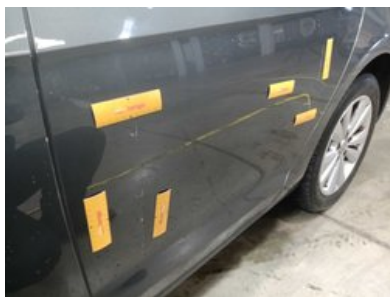
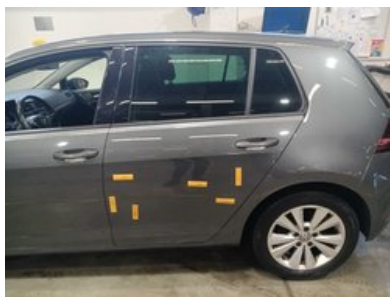
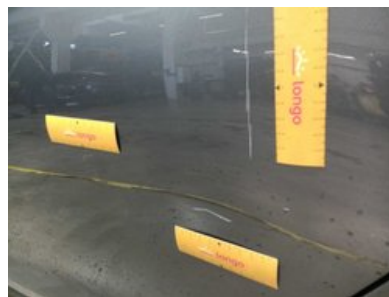
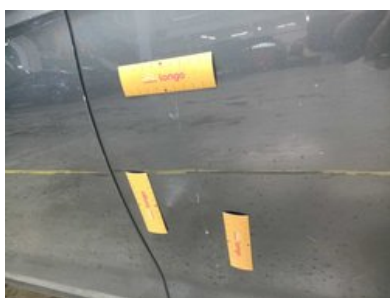
✓ **3. Külg:** Vasak ja Parem Külg - Nähtavad Kahjustused ja Kriimustused

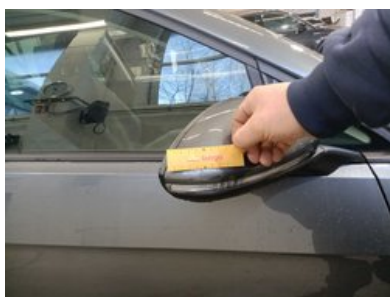
✓ **4. Külg:** Välispeeglid - Peeglite Terviklikkus ja Kinnitamine Auto Külge

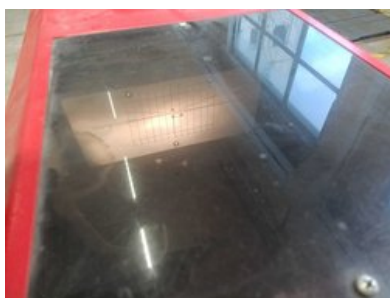
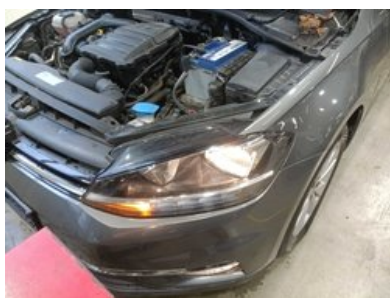
✓ **5. Tuled:** Lambipirnid

- ✓ 1. Mootoriõli ja Filtri Vahetus
- ✓ 2. Laadida Akut
- ✓ 3. Vaheta Pirn Esitulede Jaoks
- ✓ 4. Vahetada Rehve

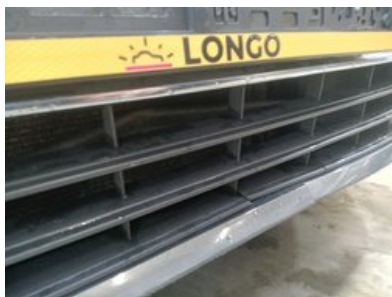
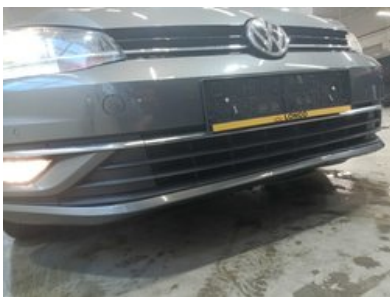
✓ **6. Esiosa:** Esivõre - Seisukord

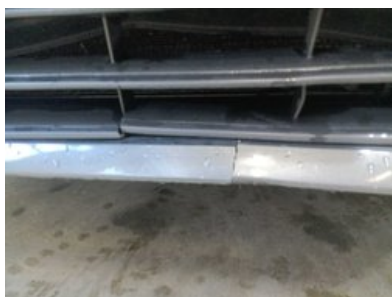
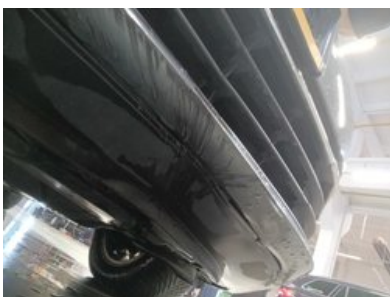
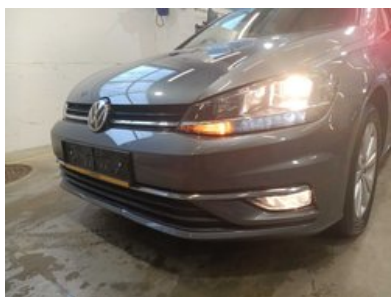
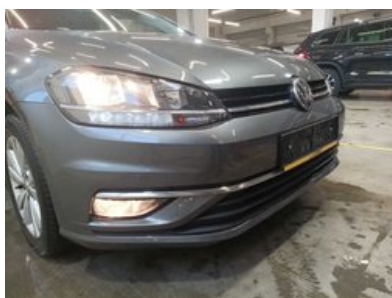
✓ **7. Esiosa:** Esistange - Seisukord ja Joondus

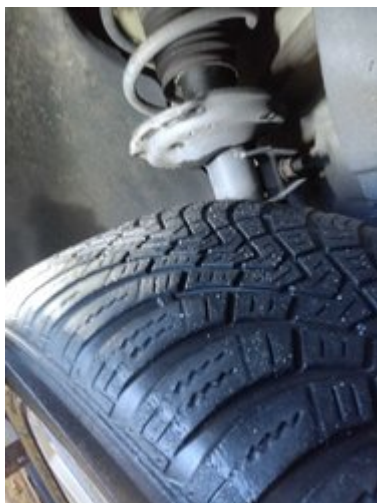
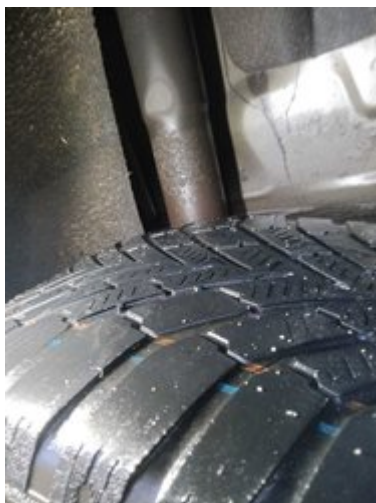
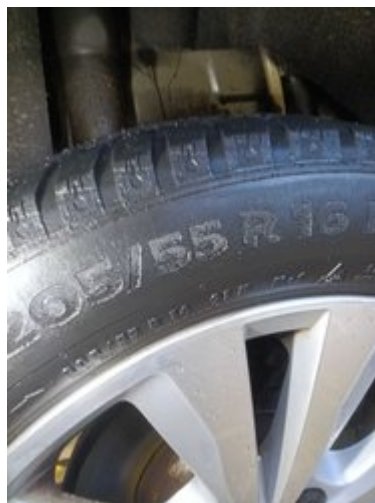
✓ **3. MUU:** Vahetada Rehve

- 1. Õlifilter (OP616/3)
- 2. Mootoriõli 4L
- 3. Õli Äravoolu Kork (32912281)
- 4. Maxtrek 205/55R16 91H Trek M8 3PMSF (MXT00319)
- 5. Continental 205/55R16 Summer Tire (CONTINENTAL 205/55R16 SUMMER)

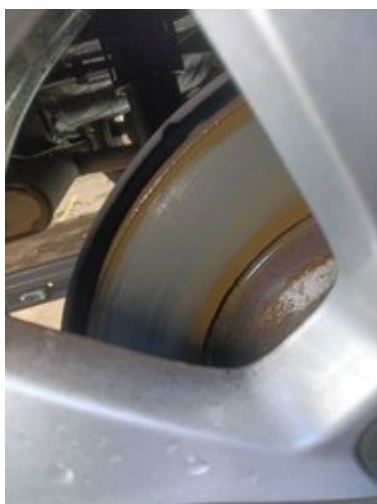
✓ **4. PIDURID:** Tagumine Piduri Ketas (Mõlemad)

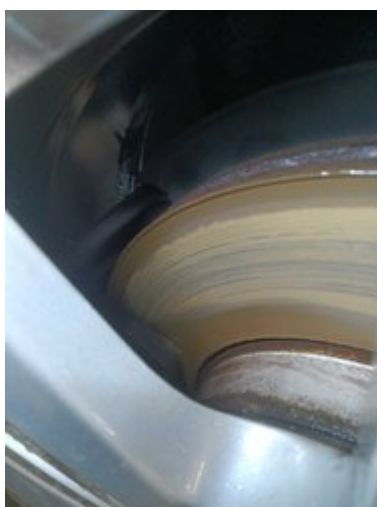
✓ **5. PIDURID:** Esimesed Pidurikettad Mõlemad
