# Diagnostikaaruanne

## 2021 CITROEN C4 Business Plus

### Tuvastatud puuduste kokkuvõte

Longo poolt läbi viidud põhjaliku diagnostika käigus, 8 puudust olid tuvastatud sõidukis.

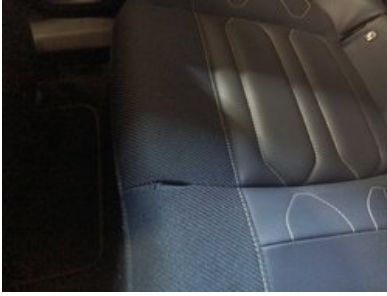
✓ **1. Istmed:** Kõik Istmed - Seisukord

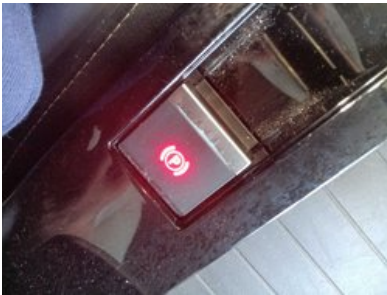
✓ **2. Salong:** Katted ja liistud - Seisukord

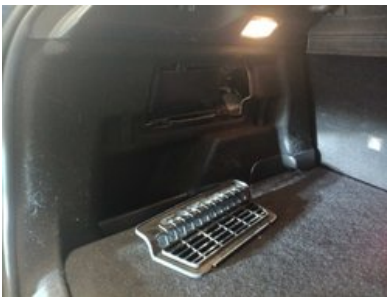
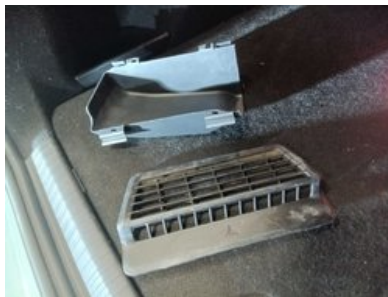
✓ **3. Salong:** Katted ja liistud - Seisukord

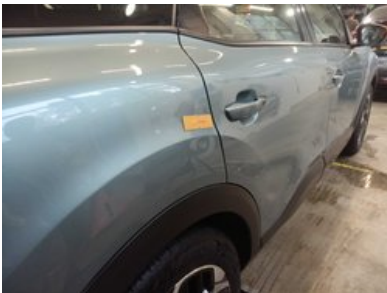
✓ **1. Külg:** Vasak ja Parem Külg - Nähtavad Kahjustused ja Kriimustused

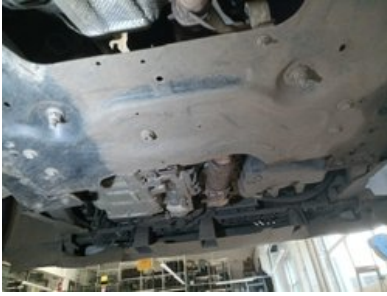
- ✓ **1. KERE - EESOSA:** Puuduv Mootori Kate

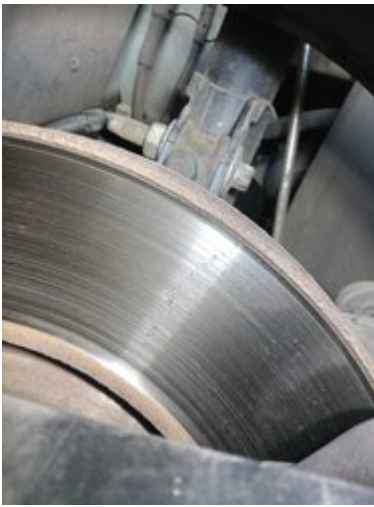
- ✓ **3. PIDURID:** Esimesed Pidurikettad Mõlemad

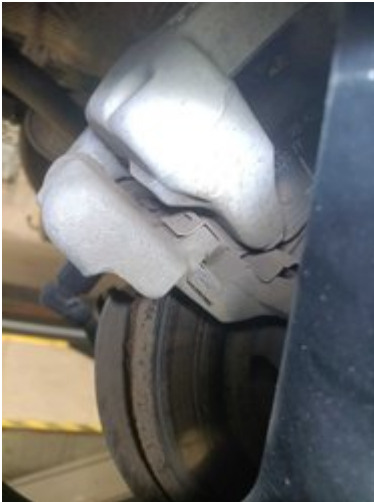
- 
- ✓ **4. PIDURID:** Tagumised Piduriklotsid (Kõik)
