# Diagnostikaaruanne

## 2021 TOYOTA RAV 4 Active

# Ettevalmistus- ja remondiaruanne

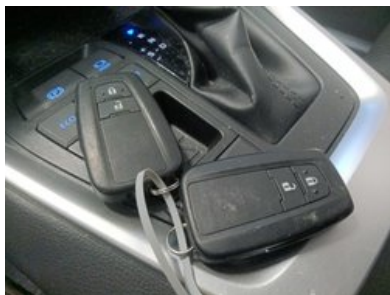
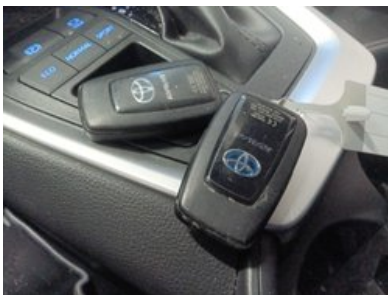
### ✔ 1. Salong: Tarvikud - Toimimine ja Seisukord

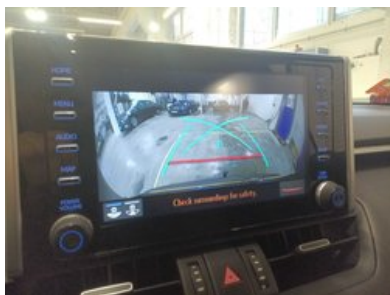
### ✔ 2. Salong: Tarvikud - Toimimine ja Seisukord

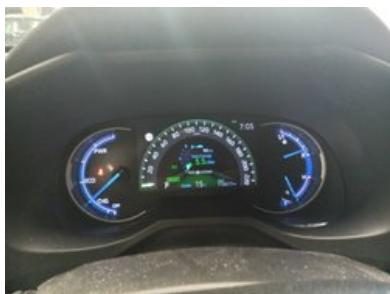
### ✔ 3. Salong: Tarvikud - Toimimine ja Seisukord

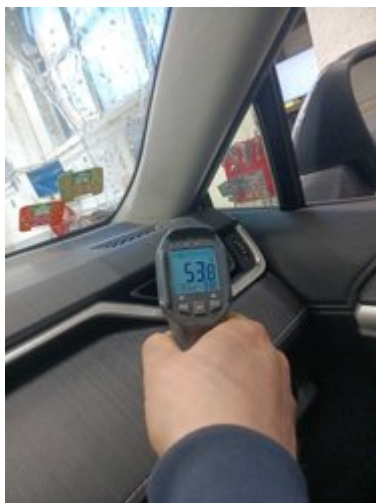
✓ **4. Salong:** Tarvikud - Toimimine ja Seisukord

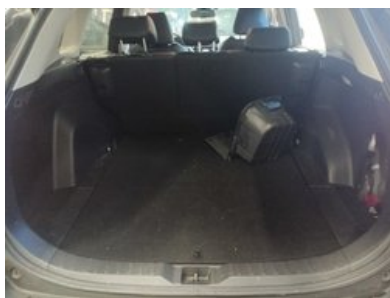
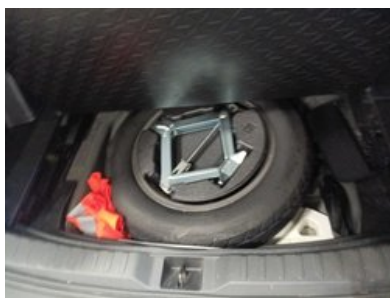
✓ **5. Salong:** Tarvikud - Toimimine ja Seisukord

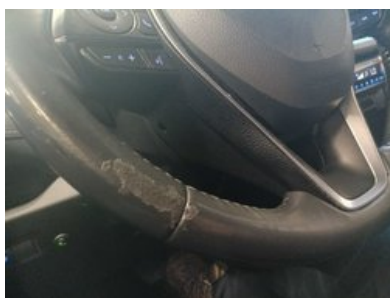
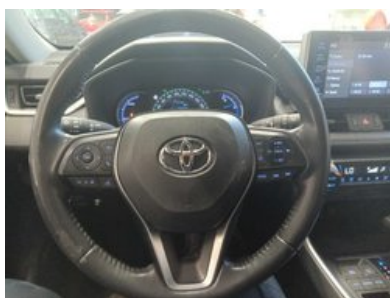
✓ **6. Esiosa:** Rool - Seisukord
