# Diagnostikaaruanne

## 2019 PEUGEOT 5008 Allure

Läbisõit lõpetamise kuupäeval: 144 967 km

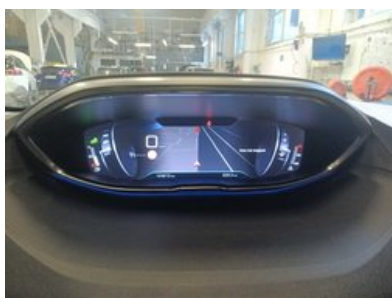
✓ **6. Salong:** Tarvikud - Toimimine ja Seisukord

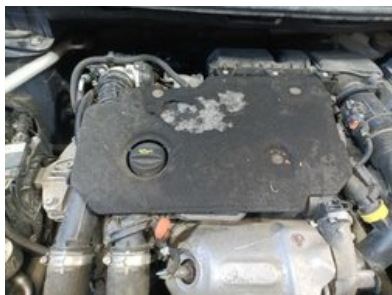
### ✓ 1. Esiosa: Mootorikatte Terviklikkus

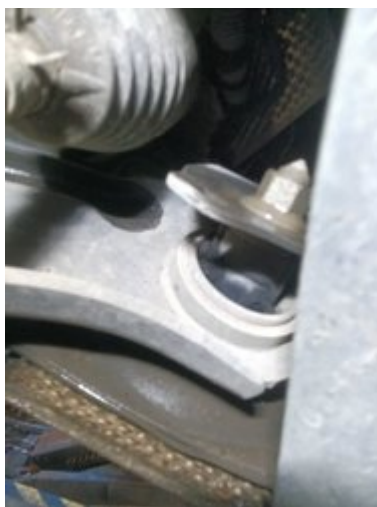
✓ **4. VEDRUSTUS:** Vedrustuse Alumine Ölg Mõlemad
