# Diagnostikaaruanne

## 2019 OPEL CROSSLAND X 120 Year Edition

Longo poolt läbi viidud põhjaliku diagnostika käigus, 9 puudust olid tuvastatud sõidukis.

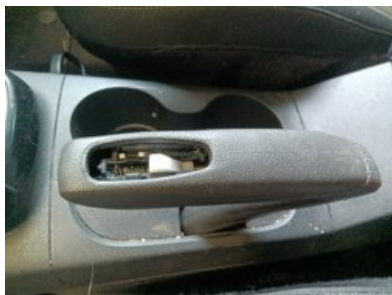
- ✓ **1. Salong:** Käigukang Katik ja Käigukang Nupp - Seisukord

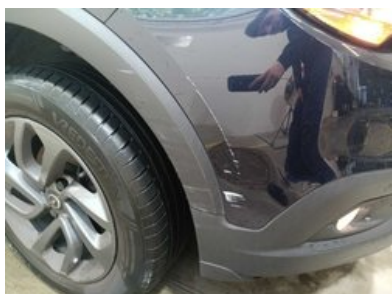
- ✓ **1. Esiosa:** Esistange - Seisukord ja Joondus

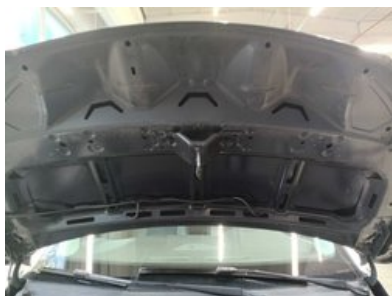
- ✓ **2. Esiosa:** Kapoti Heliisolatsioon - Seisukord

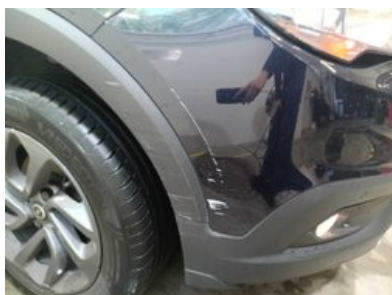
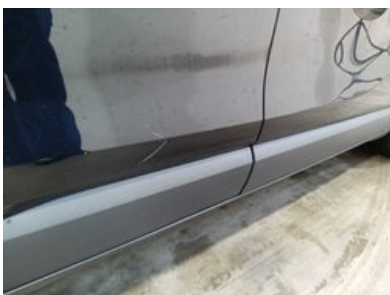
- ✓ **3. Muu:** Täiendavad Poleerimistööd

- ✓ 1. Kere pesemine
- ✓ 2. Salongi süvapuhasus ainult hüpoallergeensete puhastusvahendidega
- ✓ 3. Kere poleerimine pärast puhastamist

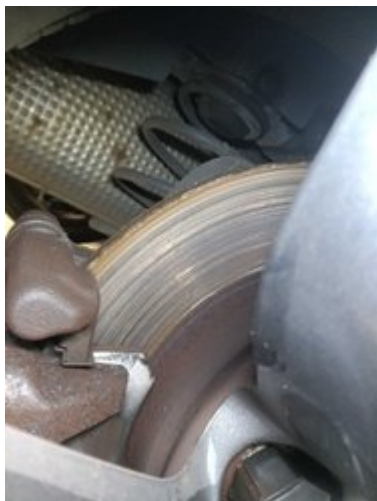
- ✓ **1. PIDURID:** Tagumine Piduri Ketas (Mõlemad)

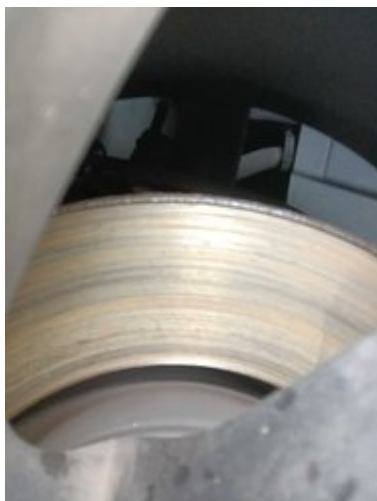
- ✓ **2. PIDURID:** Esimesed Pidurikettad Mõlemad

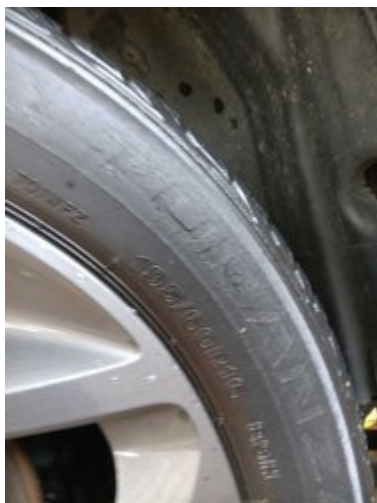
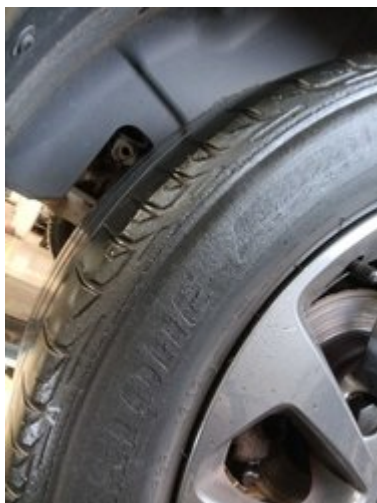
- ✓ **3. MUU:** Vahetada Rehve

- ✓ 1. Süsteemi Tühjendamine/Täitmine
- ✓ 2. Mootoriõli ja Filtri Vahetus
- ✓ 3. Vahetada Rehve

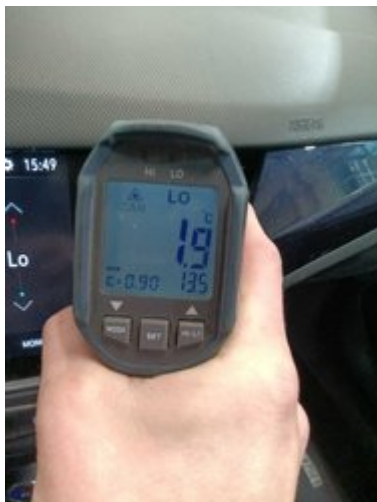
#### ✓ 4. Kliimaseadme Mõõtmine
