# Diagnostikaaruanne

## 2015 OPEL INSIGNIA Cosmo

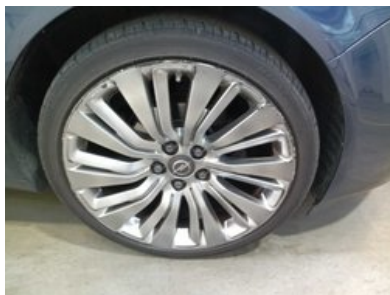
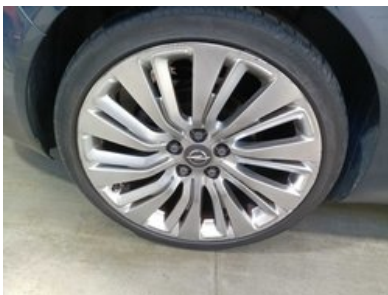
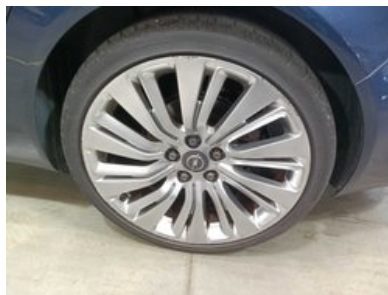
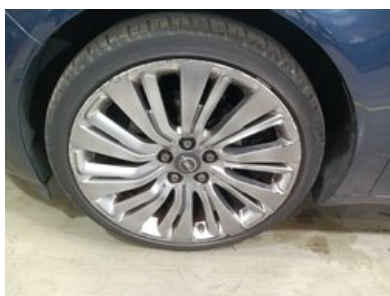
### ✓ 1. Külg: Veljed - Seisukord

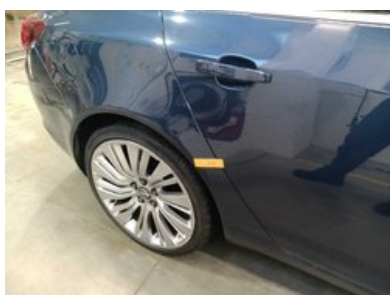
### ✓ 2. Külg: Vasak ja Parem Külg - Nähtavad Kahjustused ja Kriimustused

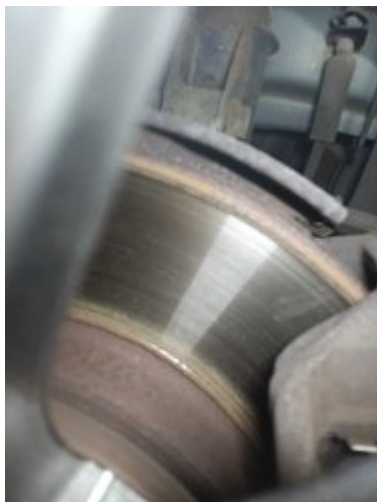
✓ **2. PIDURID:** Esimesed Pidurikettad Mõlemad

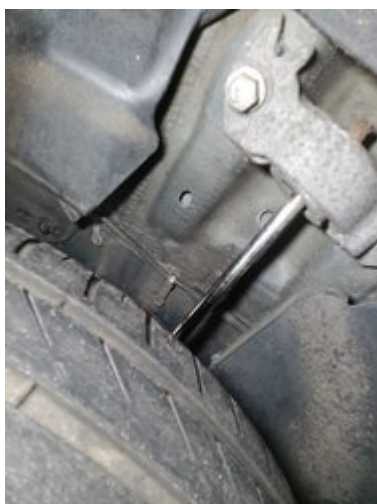
✓ **3. VEDRUSTUS:** Amortisaatori Tolmukate Mõlemalt Poolt

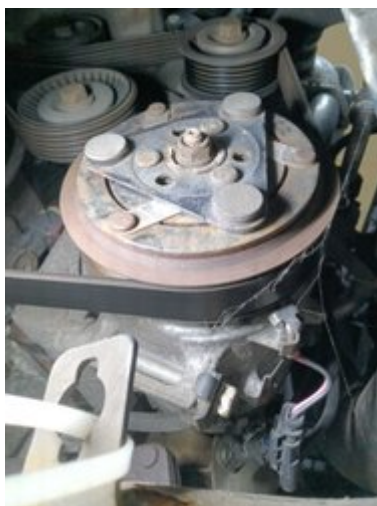
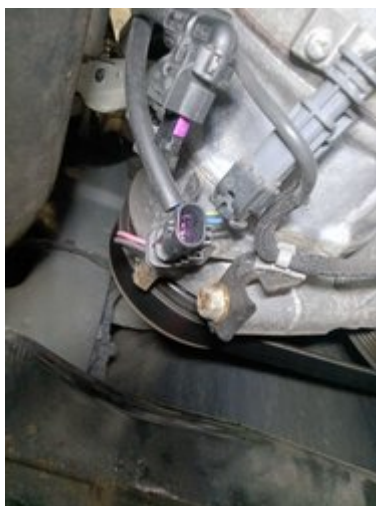
✓ **5. KLIIMASEADE JA KÜTE:** Kompressori Sidur

- ✓ 1. Süsteemi Tühjendamine/Täitmine
- ✓ 2. Kompressori Sidur
- ✓ 3. Mootooriõli ja Filtri Vahetus

- 1. Õlifilter (OE682/1)
- 2. Mootorõil 4.5L
- 3. Refrigerant R134A (R134A)
- 4. Õli Äravoolu Kork (866.371.011)
- 5. Magnetsiduri, Kliimaseadme Kompressor (NRF380168)

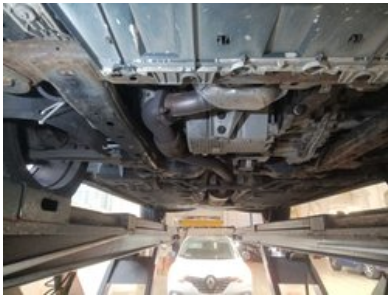
✓ **6. KERE - EESOSA:** Puuduv Mootori Kate

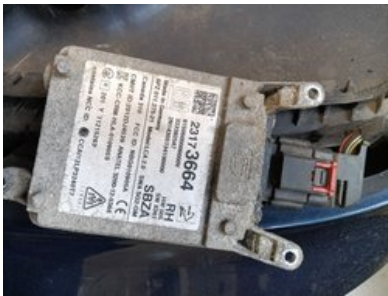
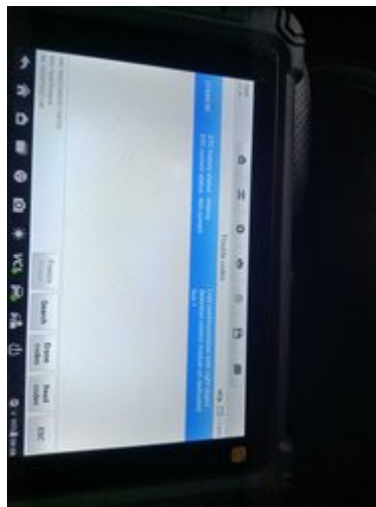
✓ **7. ÜLDINE ELEKTER:** Pimedas Nurga Infosüsteem
