# Diagnostikaaruanne

## 2018 TOYOTA C-HR

### Diagnostika üksikasjad

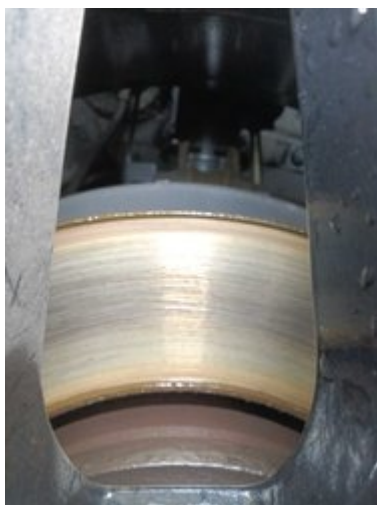
- ✓ **1. MUU:** Mootooriõli ja Filtri Vahetus
- ✓ **2. PIDURID:** Esimesed Pidurikettad Mõlemad

- ✓ 1. Mootoriõli ja Filtri Vahetus
