# Diagnostikaaruanne

## 2018 PEUGEOT 2008 Lion

# Ettevalmistus- ja remondiaruanne

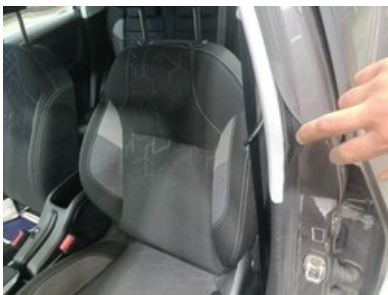
✔ 1. **Uksed:** Uste Kummitihendid

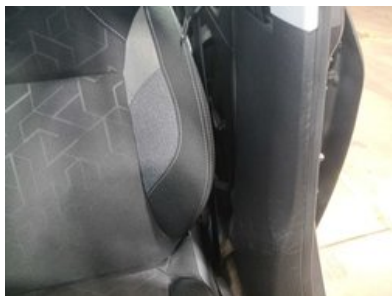
✓ **2. Salong:** Katted ja liistud - Seisukord

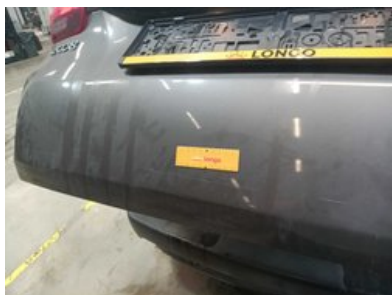
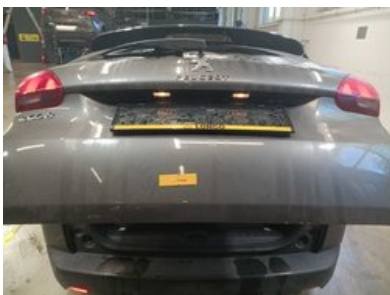
✓ **1. Muu:** Täiendavad Poleerimistööd

- ✓ 1. Kere pesemine
- ✓ 2. Salongi süvapuhas ainult hüpoallergeensete puhastusvahendidega
- ✓ 3. Kere poleerimine pärast puhastamist

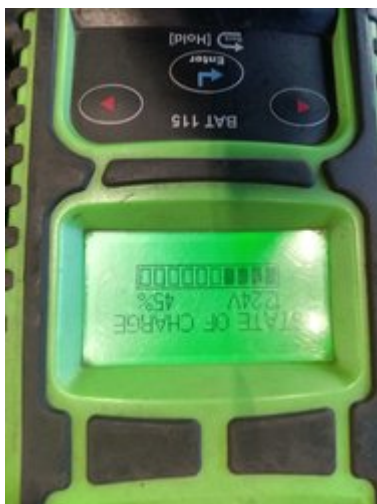
✓ **1. MUU:** Laadida Akut

- ✓ 1. Laadida Akut
- ✓ 2. Mootoriõli ja Filtri Vahetus

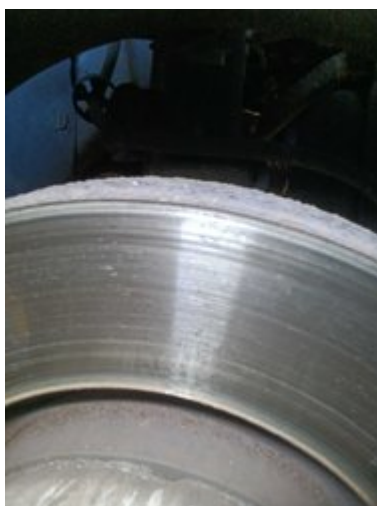
✓ **3. PIDURID:** Esimesed Pidurikettad Mõlemad

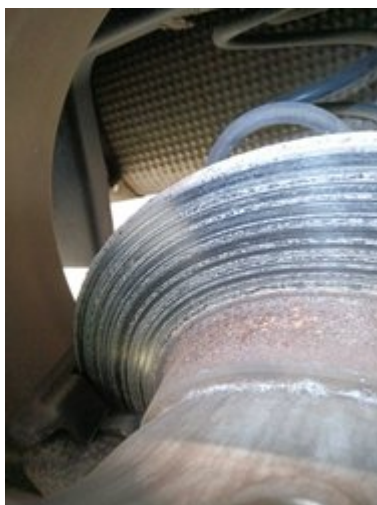
✓ **4. PIDURID:** Tagumine Piduri Ketas (Mõlemad) koos Klotsidega
