# Diagnostikaaruanne

## 2019 PEUGEOT 5008 Premium

Läbisõit lõpetamise kuupäeval: 119 969 km

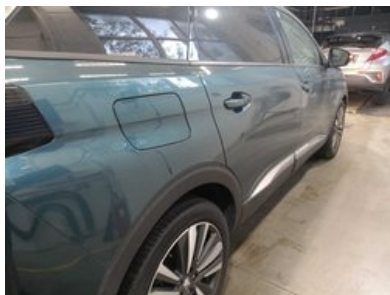
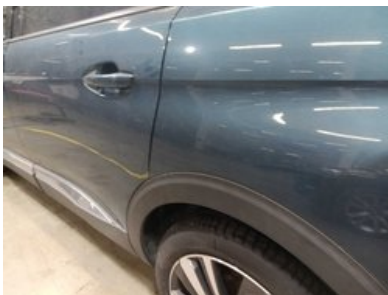
- ✓ **1. Külg:** Vasak ja Parem Külg - Nähtavad Kahjustused ja Kriimustused

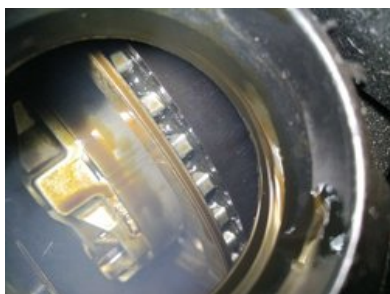
- ✓ **1. MOOTOR:** Sidurivõlli Ajamrihm

- ✓ 1. Laadida Akut
- ✓ 2. Sisselaskeloa Ajamrihm
- ✓ 3. Lisaseadmete rihm
- ✓ 4. Mootoriõli ja Filtri Vahetus

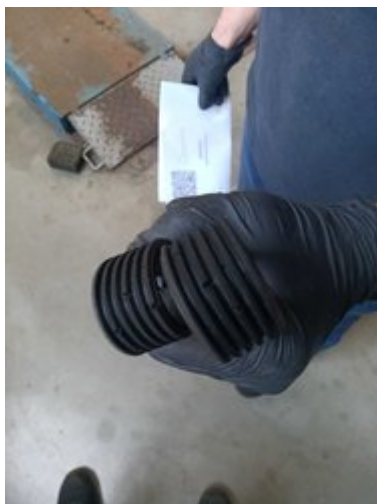
- ✓ **2. MOOTOR:** Lisaseadmete Ajamvöö

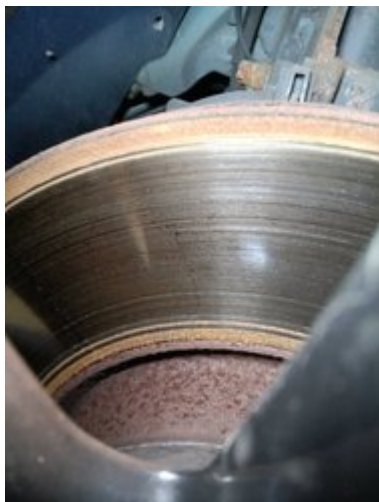
✓ **3. PIDURID:** Esimesed Pidurikettad Mõlemad

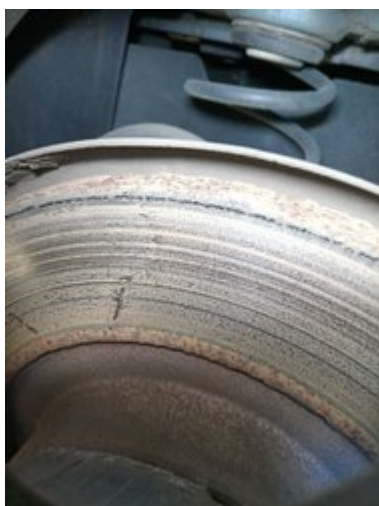
✓ **4. PIDURID:** Tagumine Piduri Ketas (Mõlemad)

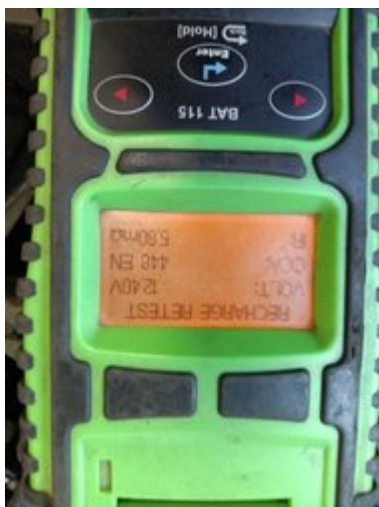
✓ **5. MUU:** Laadida Akut

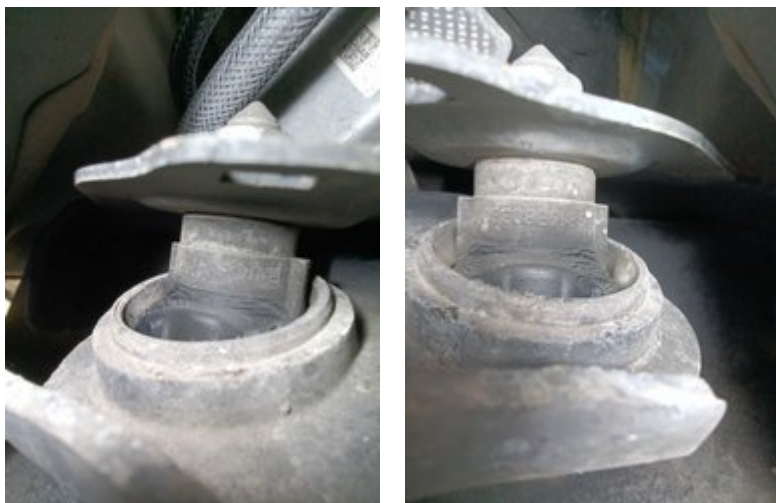
## ✓ 7. VEDRUSTUS: Vedrustuse Alumine Ölg Mõlemad
