# Diagnostikaaruanne

## 2021 TOYOTA COROLLA Premium

### Tuvastatud puuduste kokkuvõte

Longo poolt läbi viidud põhjaliku diagnostika käigus, 14 puudust olid tuvastatud sõidukis.

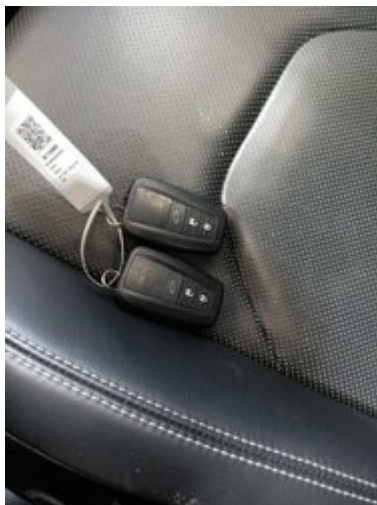
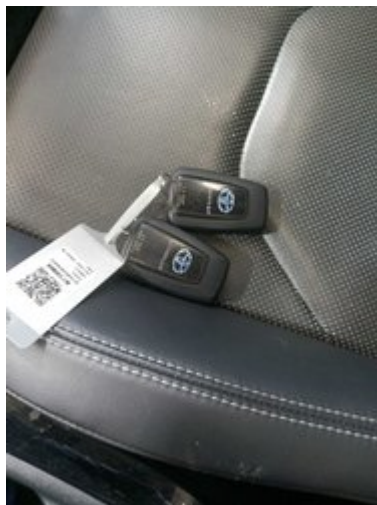
### ✓ 1. Salong: Tarvikud - Toimimine ja Seisukord

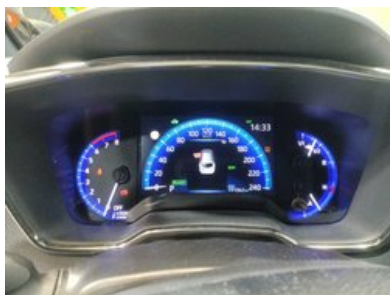
### ✓ 2. Salong: Tarvikud - Toimimine ja Seisukord

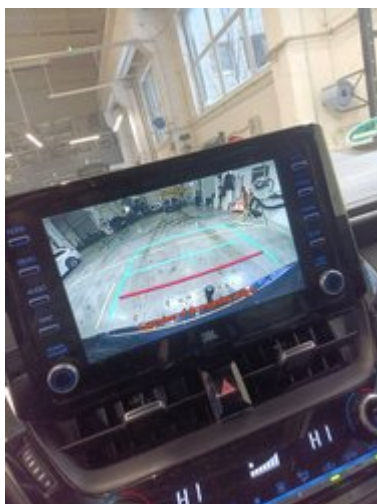
### ✓ 3. Salong: Tarvikud - Toimimine ja Seisukord

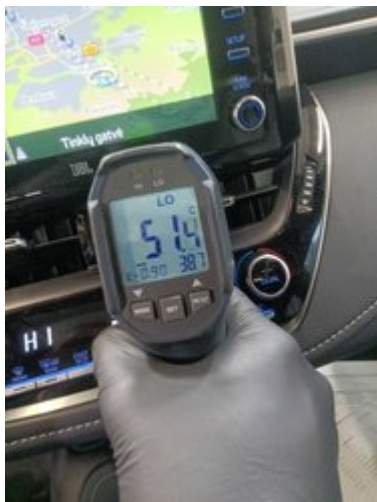
✓ **4. Salong:** Tarvikud - Toimimine ja Seisukord

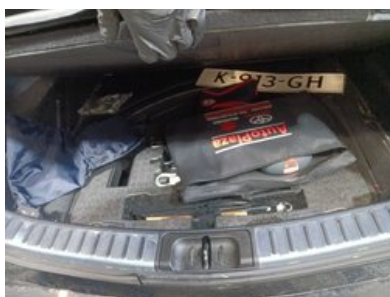
✓ **5. Salong:** Tarvikud - Toimimine ja Seisukord

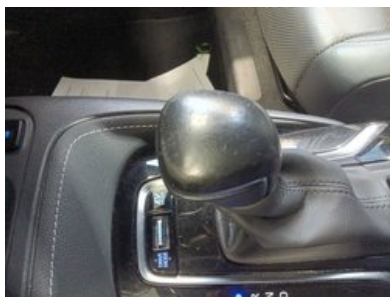
✓ **6. Salong:** Käigukang Katik ja Käigukang Nupp - Seisukord

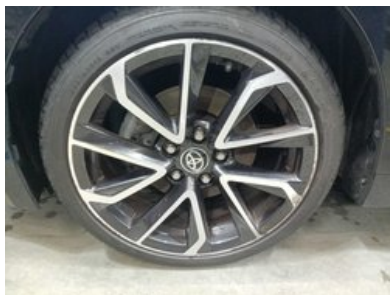
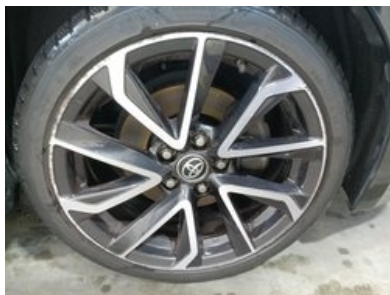
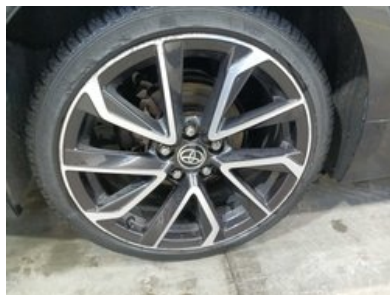
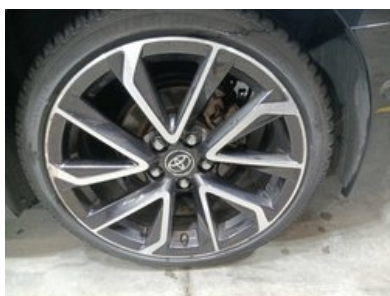
### ✓ 1. Külg: Veljed - Seisukord

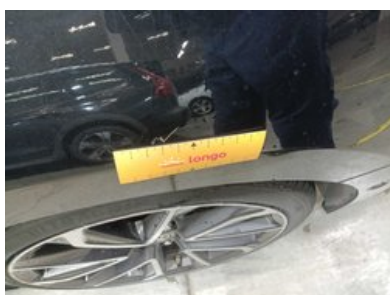
### ✓ 2. Külg: Vasak ja Parem Külg - Nähtavad Kahjustused ja Kriimustused

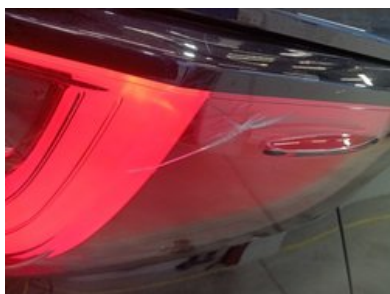
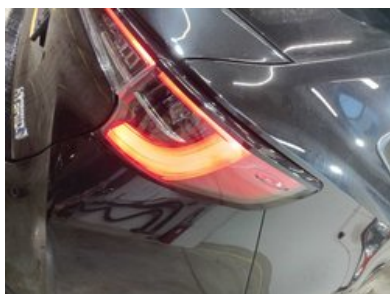
### ✓ 3. Tuled: Tagatuled (Pidurituled, udutuled, suunatuled) - Toimimine, kahjustused ja värv

- ✓ 1. Vaheta Tagumised Tuled

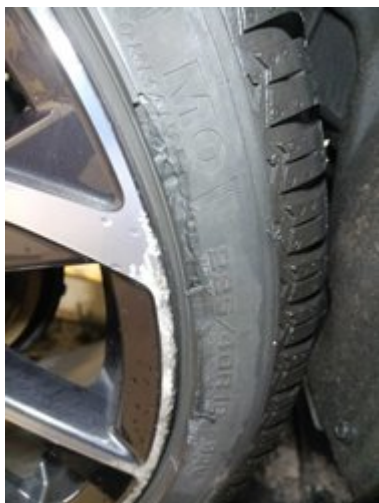
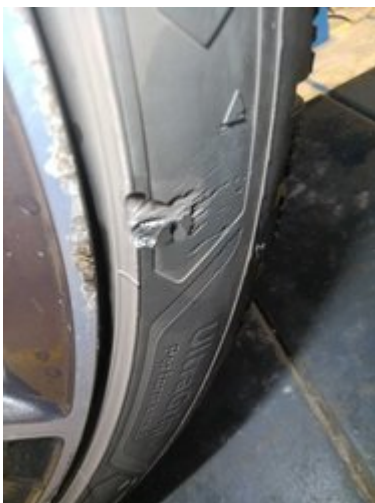
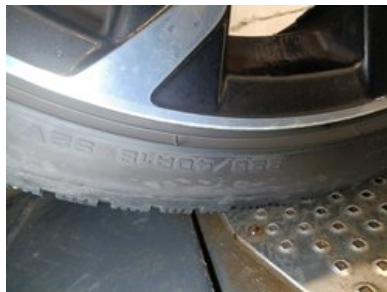
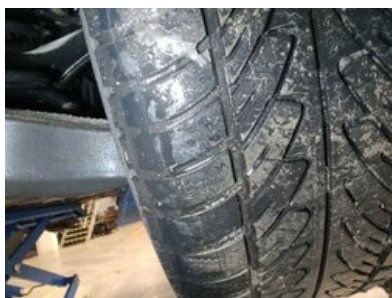
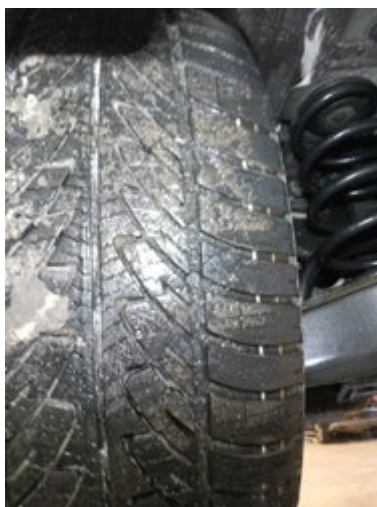
✓ **3. MUU:** Vahetada Rehve

- ✓ 1. Mootoriõli ja Filtri Vahetus
- ✓ 2. Laadida Akut
- ✓ 3. Vahetada Rehve

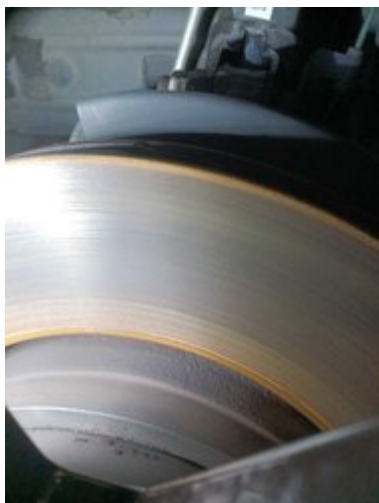
✓ **4. PIDURID:** Esimesed Pidurikettad Mõlemad

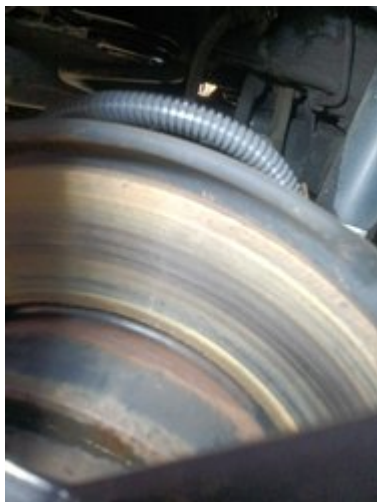
✓ **5. PIDURID:** Tagumine Piduri Ketas (Mõlemad)
