# Diagnostikaaruanne

## 2017 PEUGEOT 3008 Premium

### Diagnostika üksikasjad

### Tuvastatud puuduste kokkuvõte

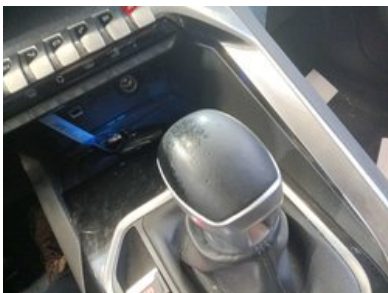
✔ **1. Salong:** Käigukang Katik ja Käigukang Nupp - Seisukord

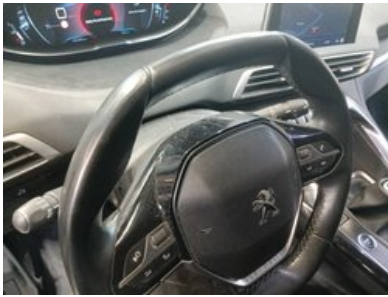
✓ **2. Esiosa:** Rool - Seisukord

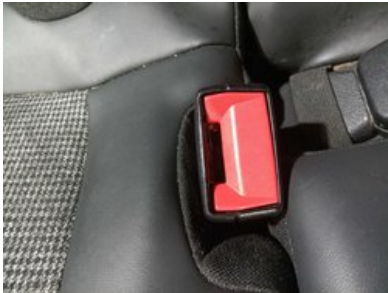
✓ **3. Istmed:** Turvavööd - Toimimine ja lukustusmehhanism

- ✓ 1. Vaheta Turvavöösid / Kinnitusi

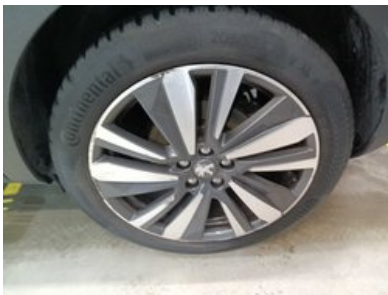
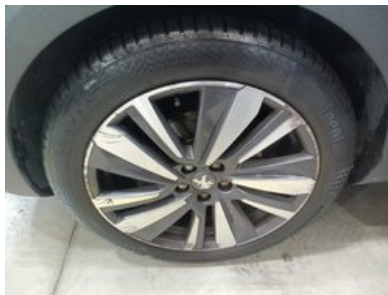
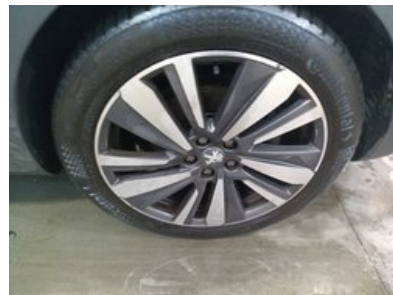
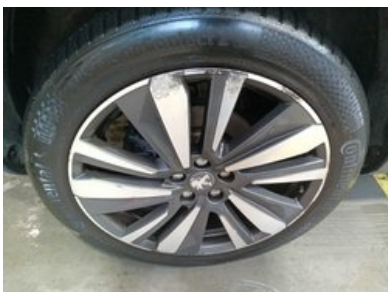
✓ **1. Külg:** Veljed - Seisukord

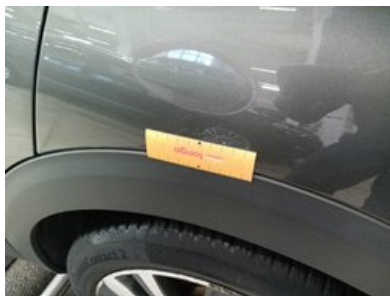
✓ **2. Külg:** Vasak ja Parem Külg - Nähtavad Kahjustused ja Kriimustused

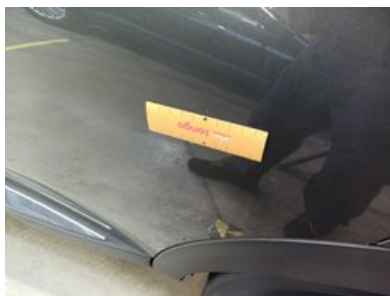
✓ **3. Külg:** Vasak ja Parem Külg - Nähtavad Kahjustused ja Kriimustused

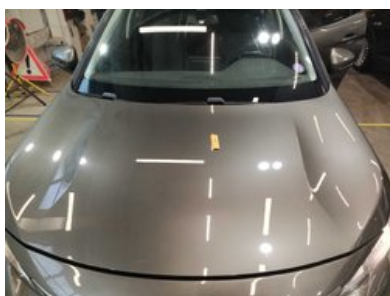
✓ **4. Esiosa:** Kapott - Nähtavad Kahjustused

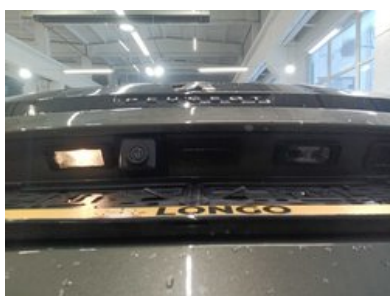
✓ **5. Tuled:** Lambipirnid

- ✓ 1. Numbrimärgi Valgustuse Pirnide Vahetus
- ✓ 2. Mootoriõli ja Filtri Vahetus
- ✓ 3. Vedrustuse Alumise Vöölla Puksid (Mõlemad)

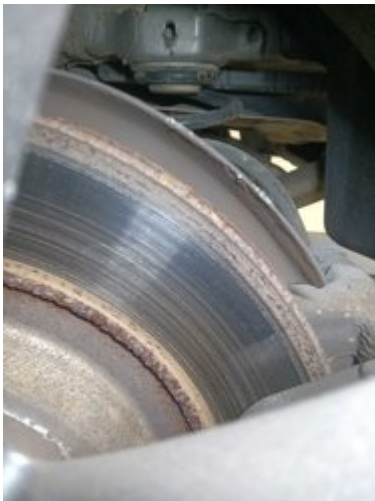
### ✓ 1. PIDURID: Tagumine Piduri Ketas (Mõlemad)

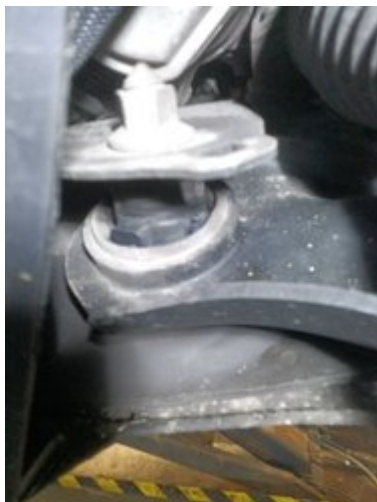
#### ✓ 4. VEDRUSTUS: Vedrustuse Alumise Õla Puksid Mõlemad

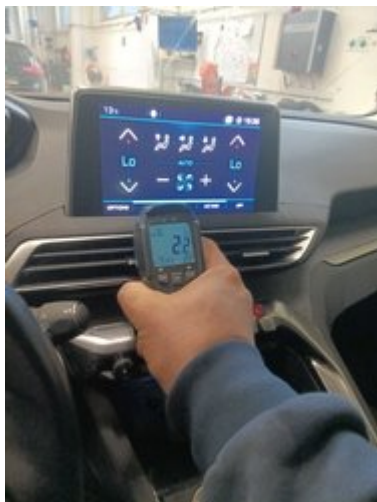
### ✓ 3. Kliimaseadme Mõõtmine
