Diagnostikaaruanne

2016 HYUNDAI TUCSON Premium

Diagnostika üksikasjad

Longo poolt läbi viidud põhjaliku diagnostika käigus, 7 puudust olid tuvastatud sõidukis.

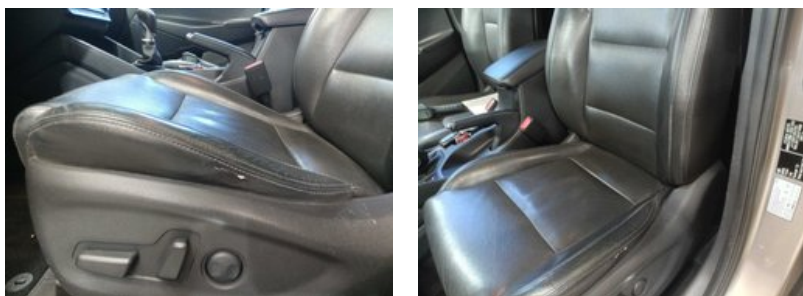
✔ **1. Istmed:** Kõik Istmed - Seisukord

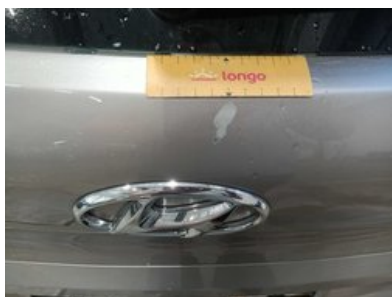
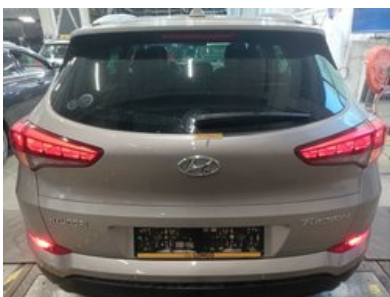
- ✓ **1. Tagaosa:** Pagasiluuk - Nähtavad kahjustused

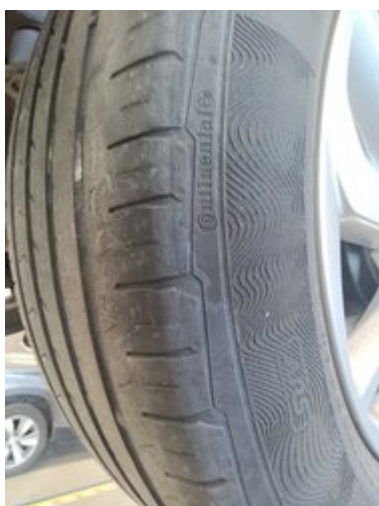
- ✓ **1. MUU:** Vahetada Rehve

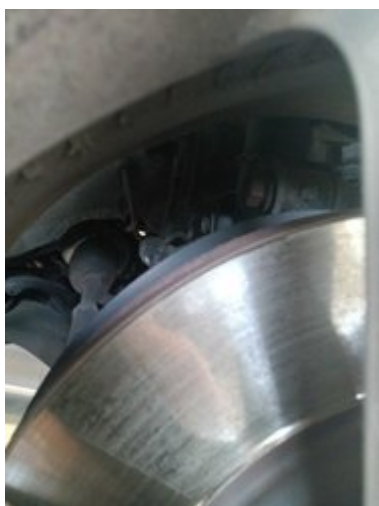
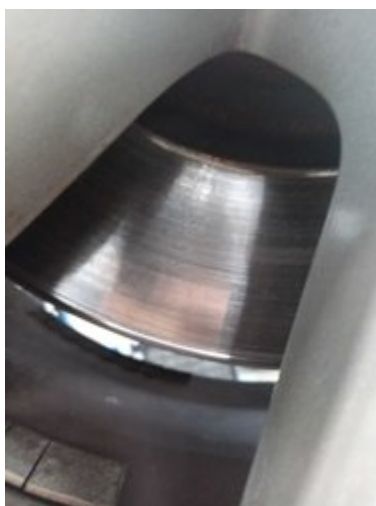
- ✓ **3. PIDURID:** Esimesed Pidurikettad Mõlemad

- ✓ 1. Mootoriõli ja Filtri Vaetus
- ✓ 2. Esimesed Pidurikettad (Mõlemad)

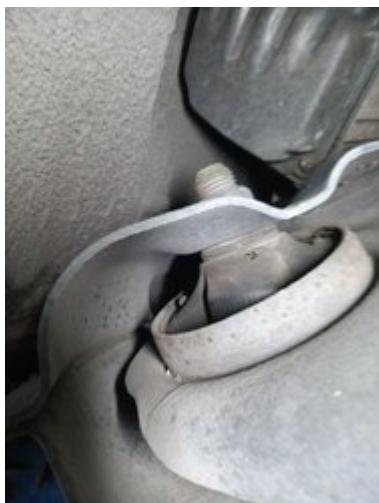
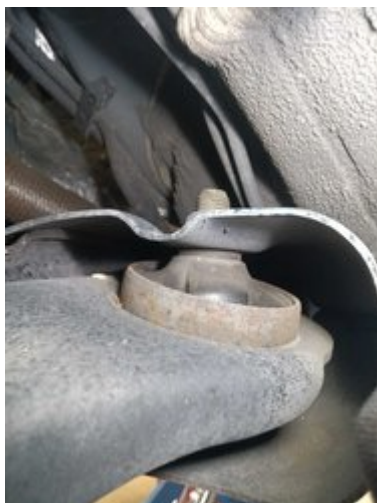
✔ **4. VEDRUSTUS:** Vedrustuse Alumine Õlg Mõlemad

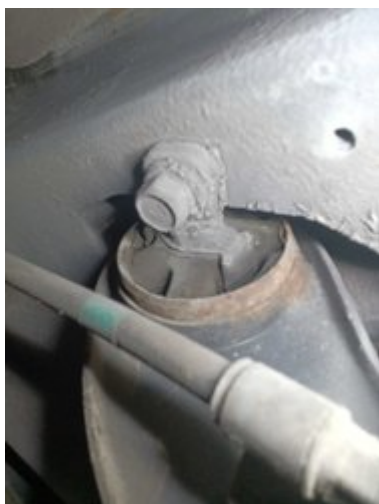
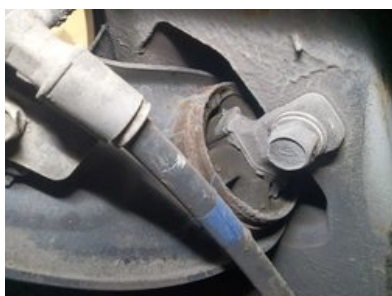
✔ **5. VEDRUSTUS:** Tagumine Pukk
