# Diagnostikaaruanne

## 2016 HYUNDAI SANTA FE Premium

### Tuvastatud puuduste kokkuvõte

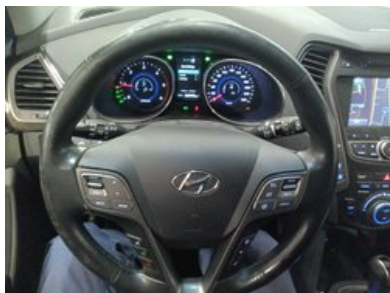
### ✓ 1. Esiosa: Rool - Seisukord

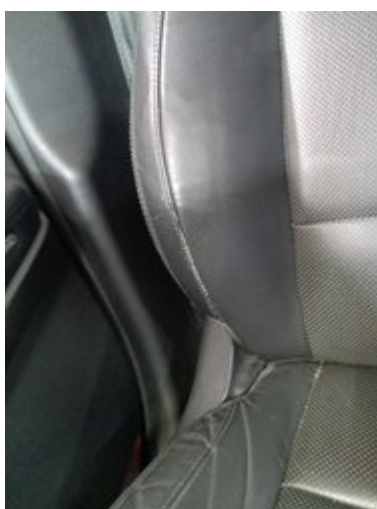
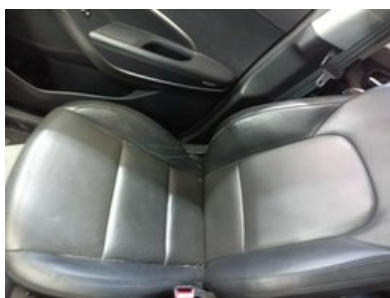
### ✓ 2. Istmed: Kõik Istmed - Seisukord

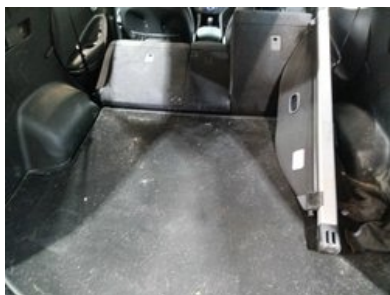
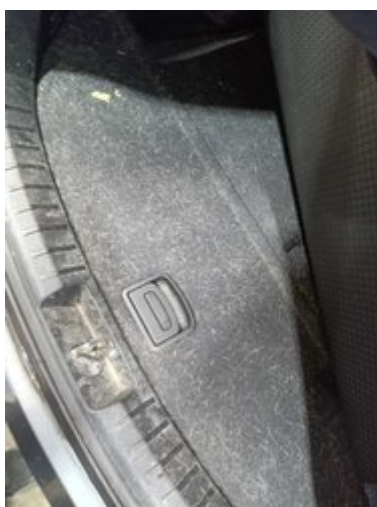
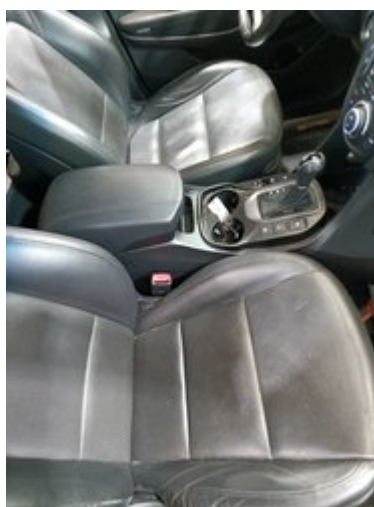
### ✓ 3. Salong: Täiendavad Puhastustööd

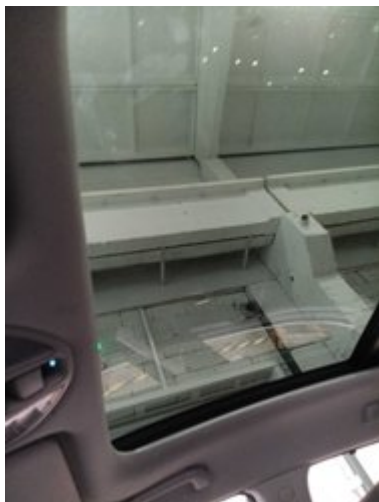
✓ **4. Toiming:** Katuse elemendid - Elektrooniline avamine ja seisukord

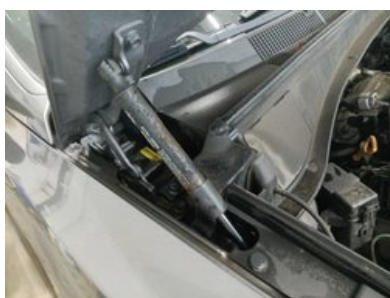
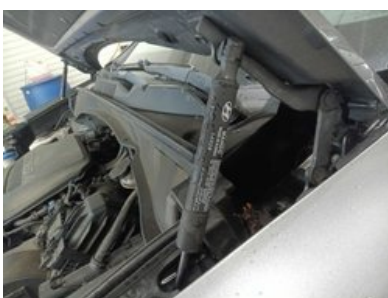
✓ **1. Esiosa:** Kapoti Avamise ja Hoidmise Mehhanism

- ✓ 1. Vaheta Mootorikapoti Hoidmise Mehhanism

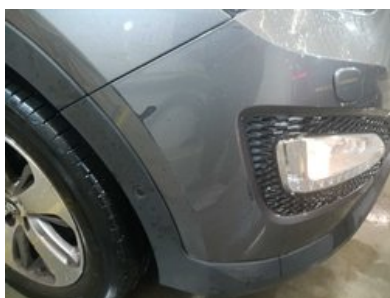
✓ **2. Esiosa:** Esistange - Seisukord ja Joondus

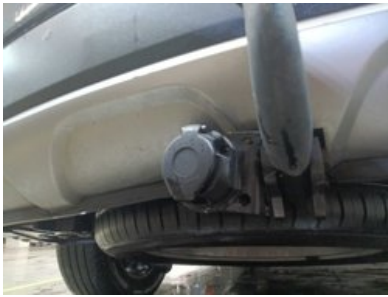
- ✓ **3. Tagaosa:** Kärakonks (Kinnitus, eemaldamise mehhanism, välise valgustuse pistik, pistiku paksus)

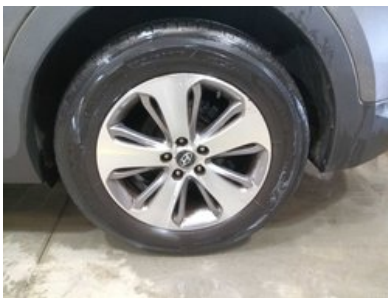
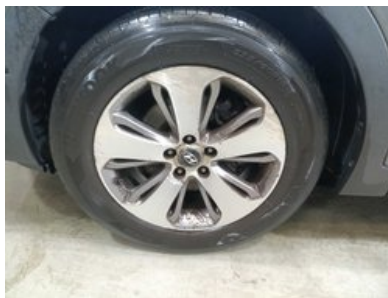
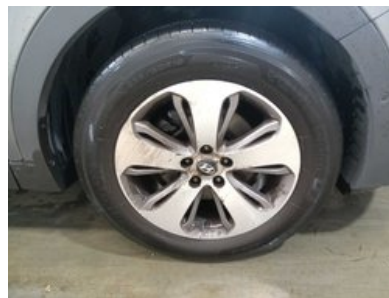
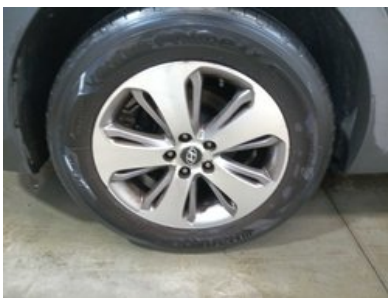
- ✓ **4. Külg:** Veljed - Seisukord

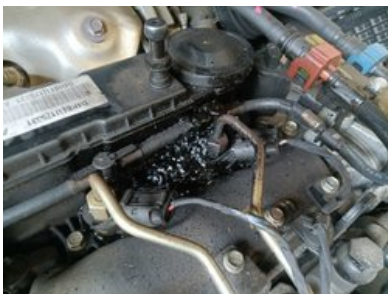
- ✓ **1. MUU:** Mootoriõli ja Filtri Vahetus
- ✓ **2. MOOTORI JUHTIMINE - KÜTUS:** Sissepritsed (Kõik)

- ✓ 1. Mootoriõli ja Filtri Vahetus
- ✓ 2. Süstikud (kõik)
- ✓ 3. Aku

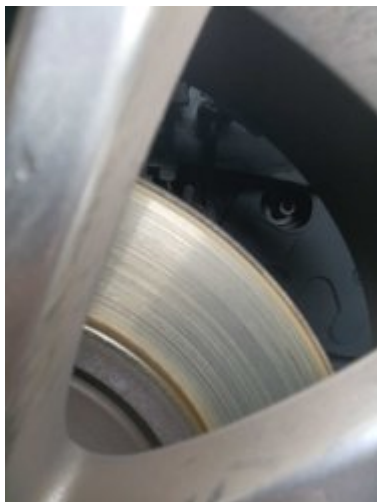
✓ **3. PIDURID:** Esimesed Pidurikettad Mõlemad

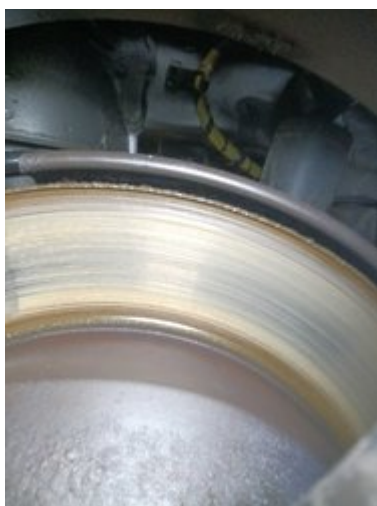
✓ **4. PIDURID:** Tagumine Piduri Ketas (Mõlemad)

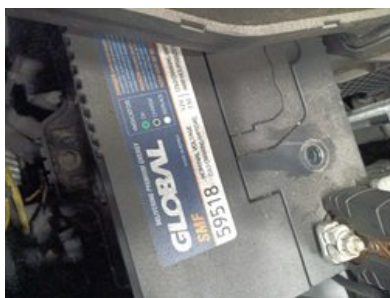
✓ **5. ÜLDINE ELEKTER:** Aku
