Diagnostikaaruanne

2017 NISSAN QASHQAI N-Connecta

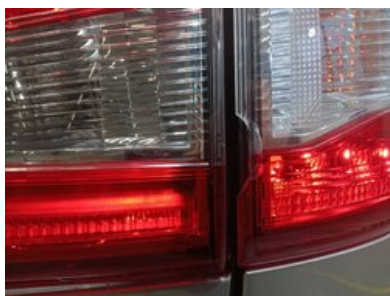
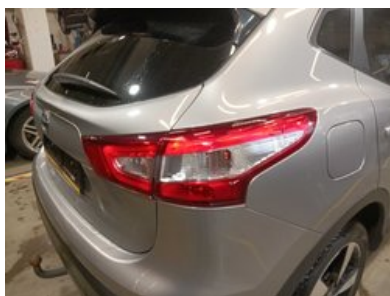
✔ **1. Tuled:** Tagatuled (Pidurituled, udutuled, suunatud) - Toimimine, kahjustused ja värv

- ✓ 1. Vaheta Tagumised Tuled

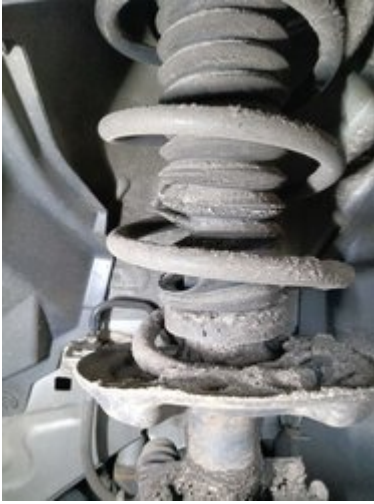
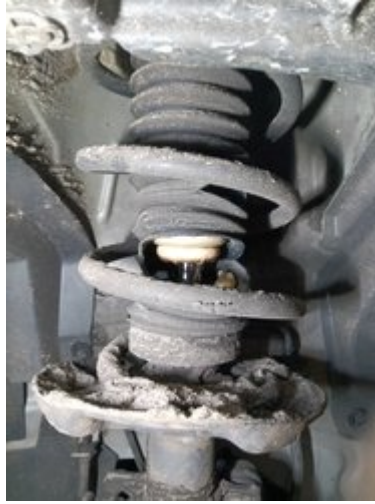
✔ 2. MUU: Amortisaatorite kaitse

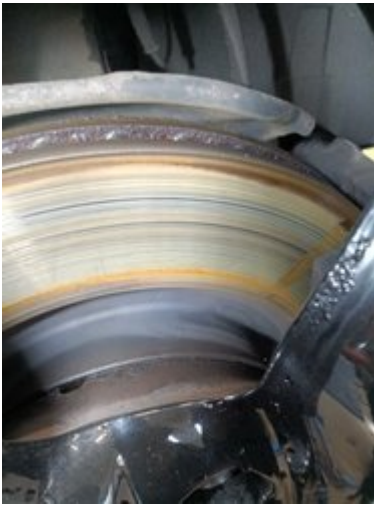
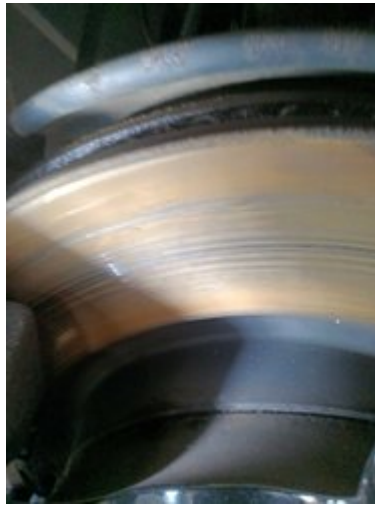
✔ 3. MUU: Esimesed Piduriketad Klotsidega

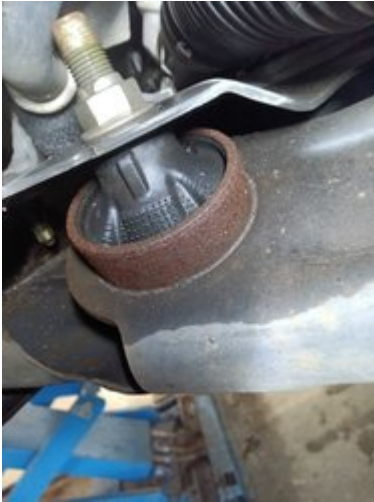
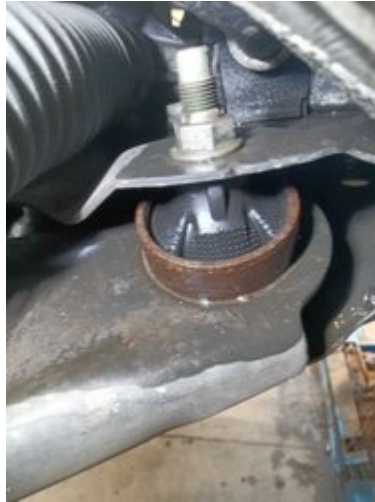
✓ 4. MUU: Vedrustuse Alumine Võll

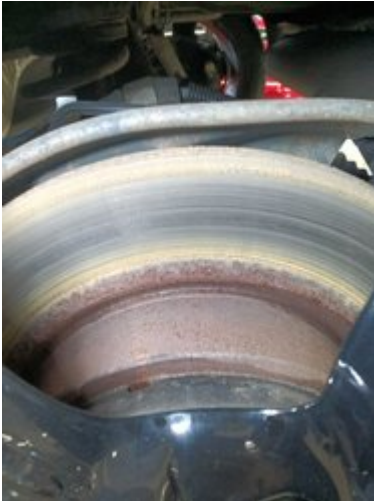
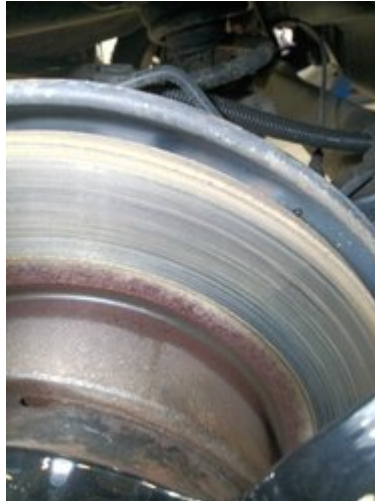
✓ 5. MUU: Tagumine Piduriketas ja Klotsid
